Pueblos forestales del norte santafesino

PATRIMONIO ARQUITECTÓNICO Y AMBIENTE

CONSEJO FEDERAL
DE INVERSIONES

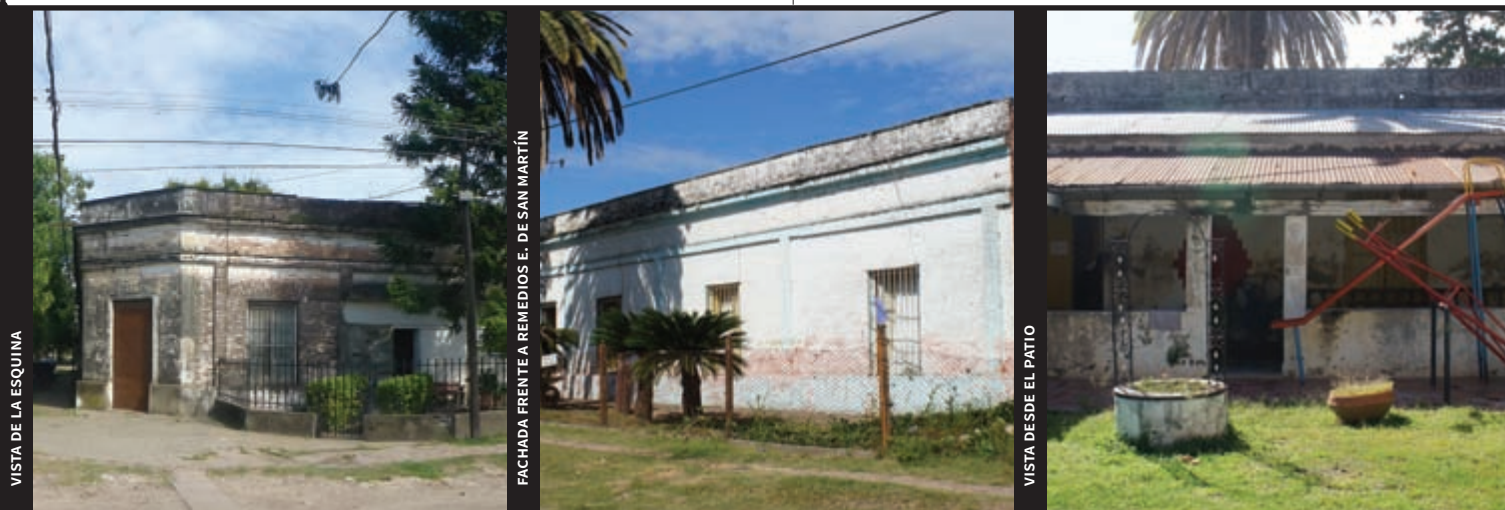
El edificio fue declarado Monumento Histórico Provincial Ley N° 10519 y actualmente allí funciona el Centro Cultural Municipal, por lo que se observan intervenciones posteriores que permiten reconocer todavía la estructura original. El mantenimiento es regular sin embargo se observan ciertas mejoras.

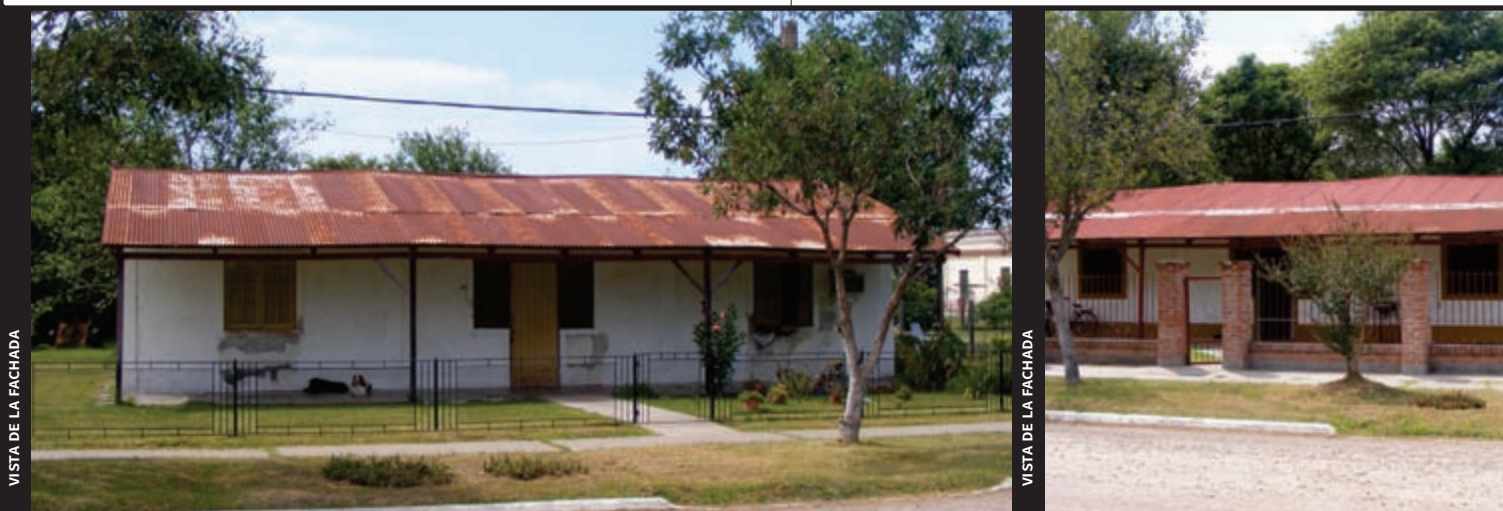
En general, estas viviendas conservan el uso original, construyendo a veces ampliaciones en el patio trasero sin alterar su presencia urbana. Así los rasgos típicos de la fachada principal —galerías, perfil a dos aguas y jardín delantero— se mantienen en buenas condiciones, configurando una imagen urbana homogénea.

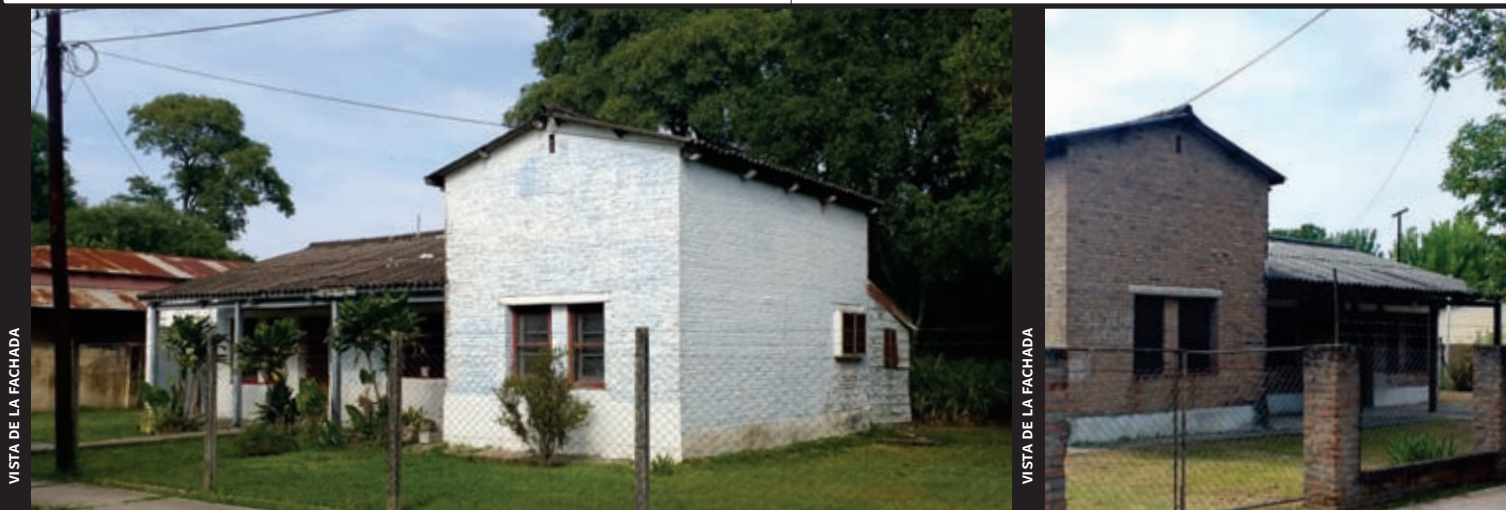
Estas viviendas, en general en buen estado, se siguen ocupando como tal, construyendo a veces ampliaciones en el patio trasero. Este tipo presenta la mayoría de los rasgos típicos de las viviendas en su fachada principal —cubierta a dos aguas, galerías y jardín delantero—, pero se distinguen por el volumen de mayor altura en uno de sus lados. Así la imagen urbana homogénea de las áreas de vivienda se mantiene a la vez que se dinamiza al incorporar nuevos componentes.

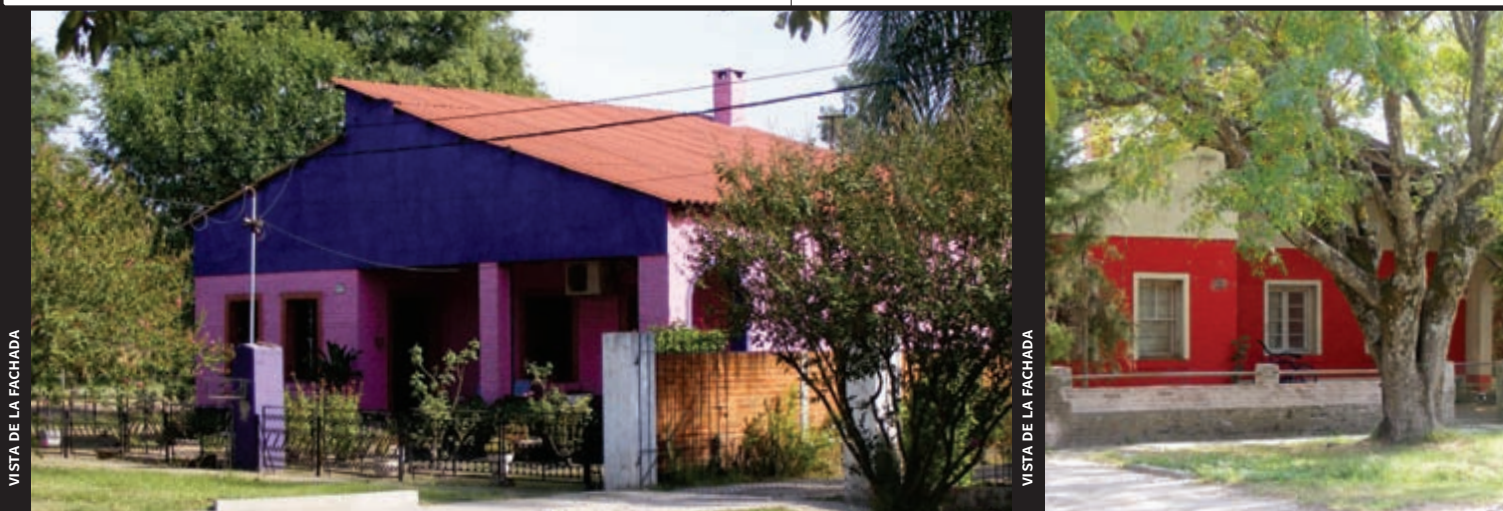
Estas viviendas presentan un buen estado general y mantienen su uso original, pero han ido modificando componentes —reemplazando ventanas, revocando sectores de las fachadas—, además de realizar, a veces, ampliaciones en el patio trasero. Como ya se dijo, lo distintivo de este tipo es que se acusa el perfil a dos aguas en la fachada. Aún así, como recurre a componentes similares para la materialidad, es fácilmente reconocible como vivienda típica y de ese modo contribuye a dinamizar la imagen urbana.

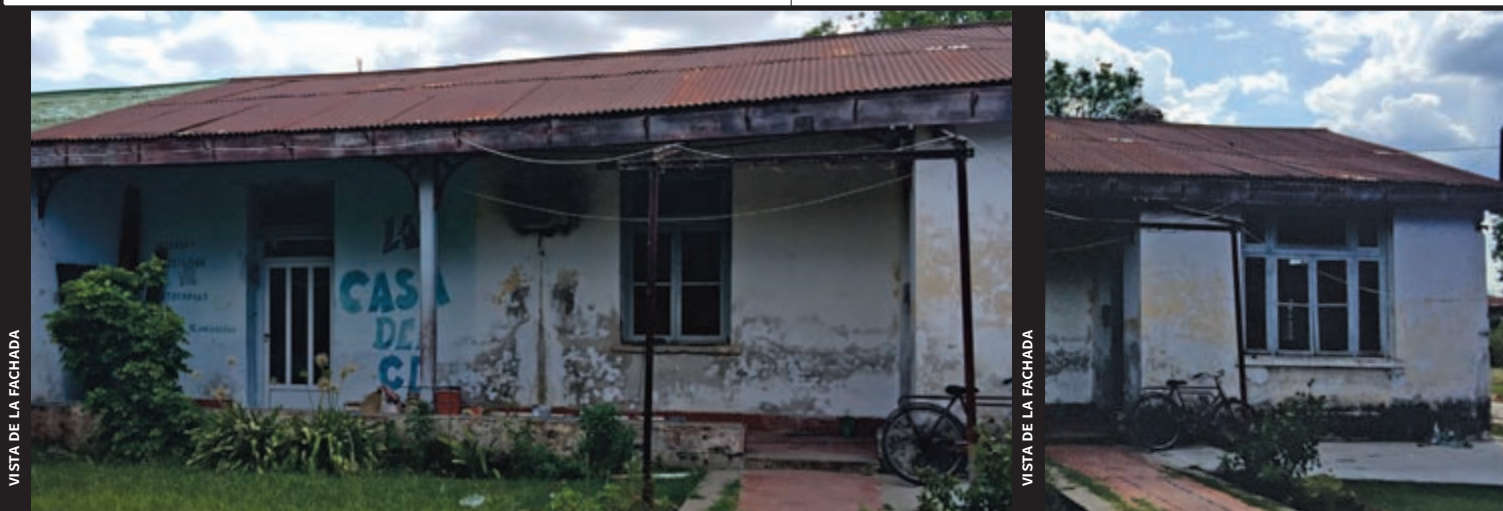
Si bien mantienen su uso original, estas viviendas acusan un marcado deterioro en sus componentes principales con lo cual presentan un estado de regular a bueno. Algunos elementos, como las aberturas, han sido reemplazados sin tener en cuenta los rasgos originales.

Aún así, se considera el tipo de valor medio-alto dada su conformación por pares que es un rasgo particular, la materialidad y la imagen urbana típica que aportan al conjunto.

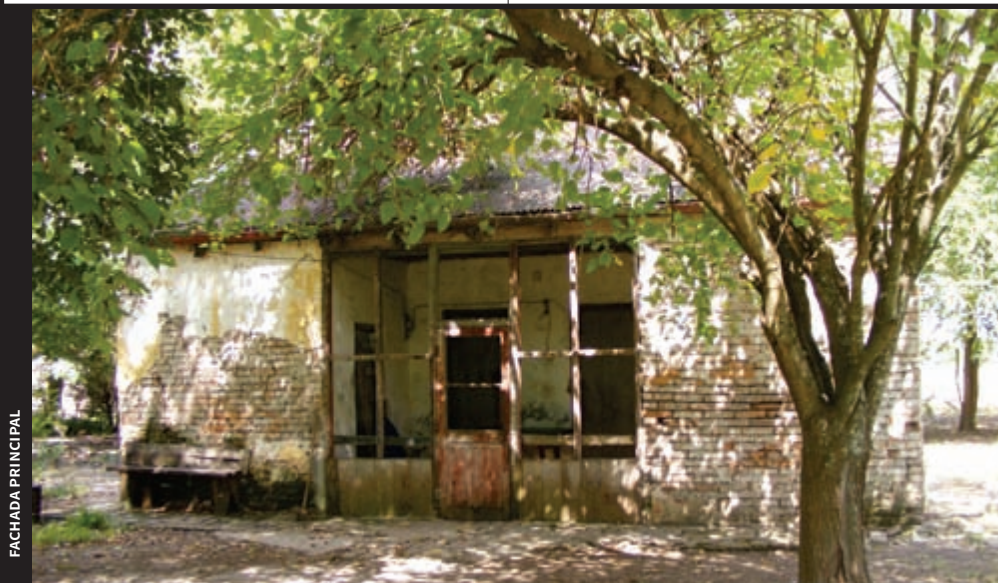
Su conservación y mantenimiento se tornan algo más difícil que en otros edificios del conjunto, sobre todo en las superficies que llevan revoques. Al encontrarse sin uso, el deterioro es más acusado.

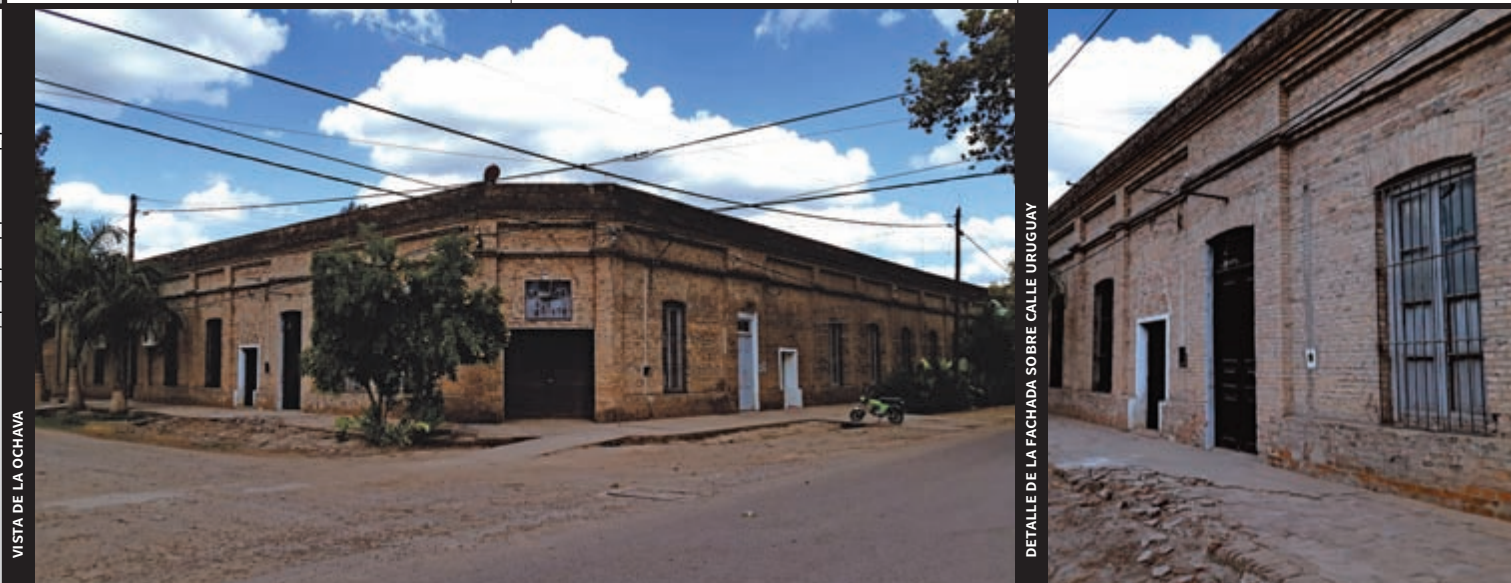
El estado de conservación del edificio es bueno, manteniéndose sus elementos y disposición originales y es notable su vocación urbana materializada por la presencia de la ochava.

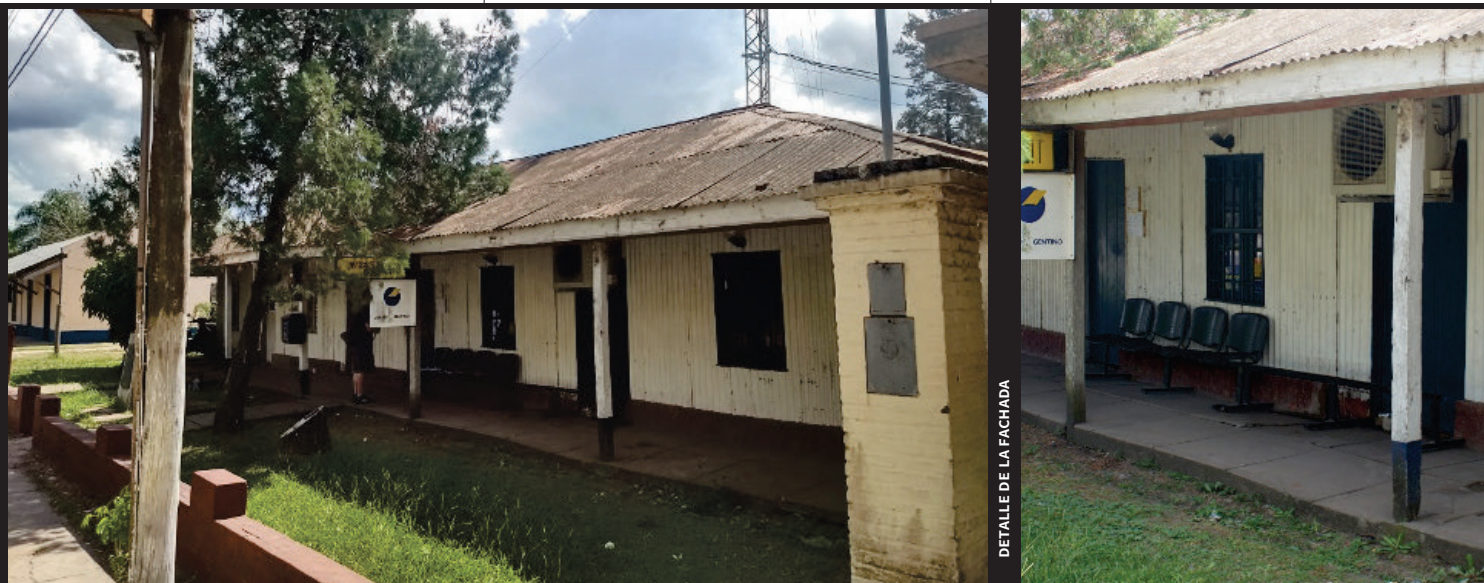
El estado de conservación y mantenimiento es regular. Constituye un ejemplo de gran interés por su materialidad y técnicas constructivas.

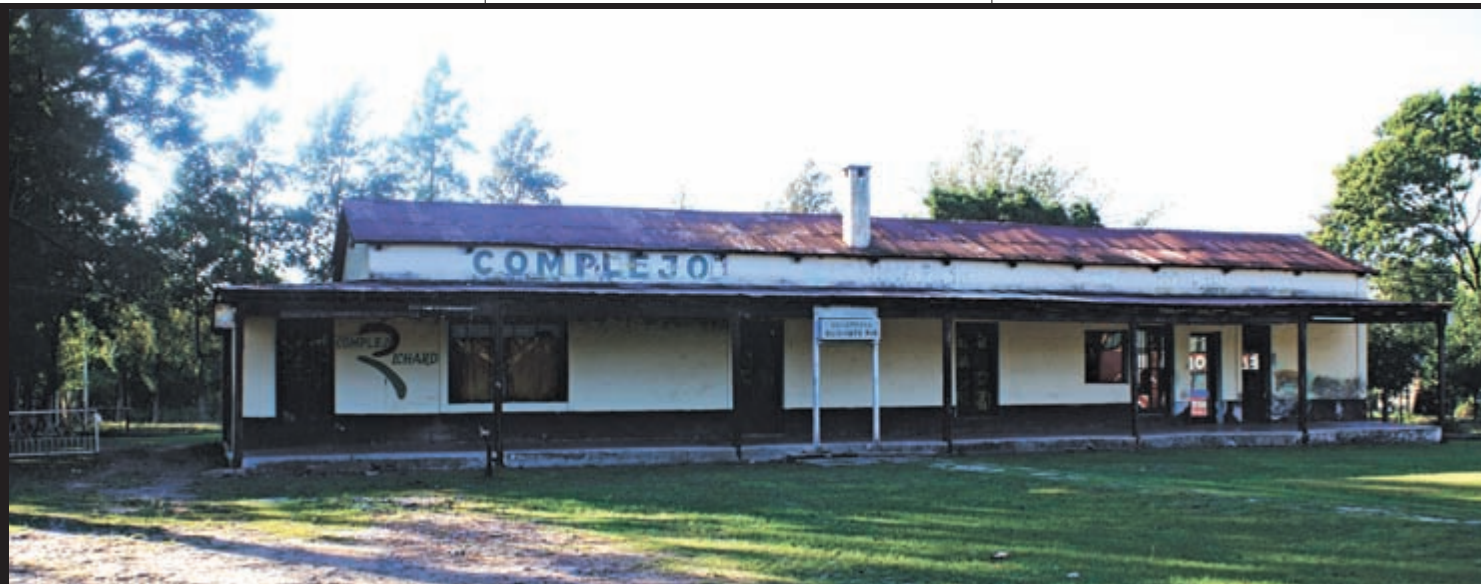
Su estado de conservación va de regular a bueno, admitiendo usos públicos en su refuncionalización.
