Pueblos forestales del norte santafesino

PATRIMONIO ARQUITECTÓNICO Y AMBIENTE

CONSEJO FEDERAL
DE INVERSIONES

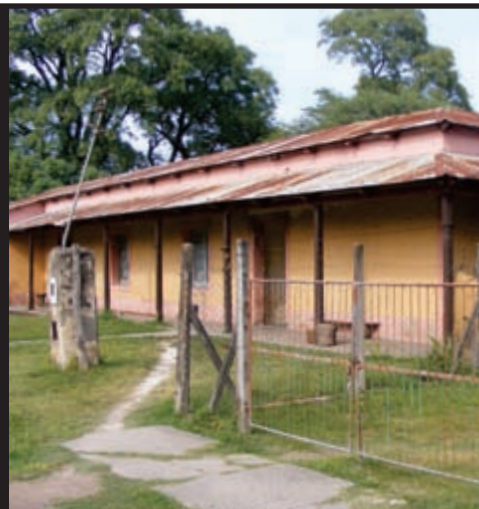
VISTA DE LA FACHADA

El uso original como vivienda se mantiene, si bien ha variado el tipo de ocupantes.

Pese a su estado regular de conservación, se la valora especialmente porque constituye un programa característico de emprendimientos productivos forestales.

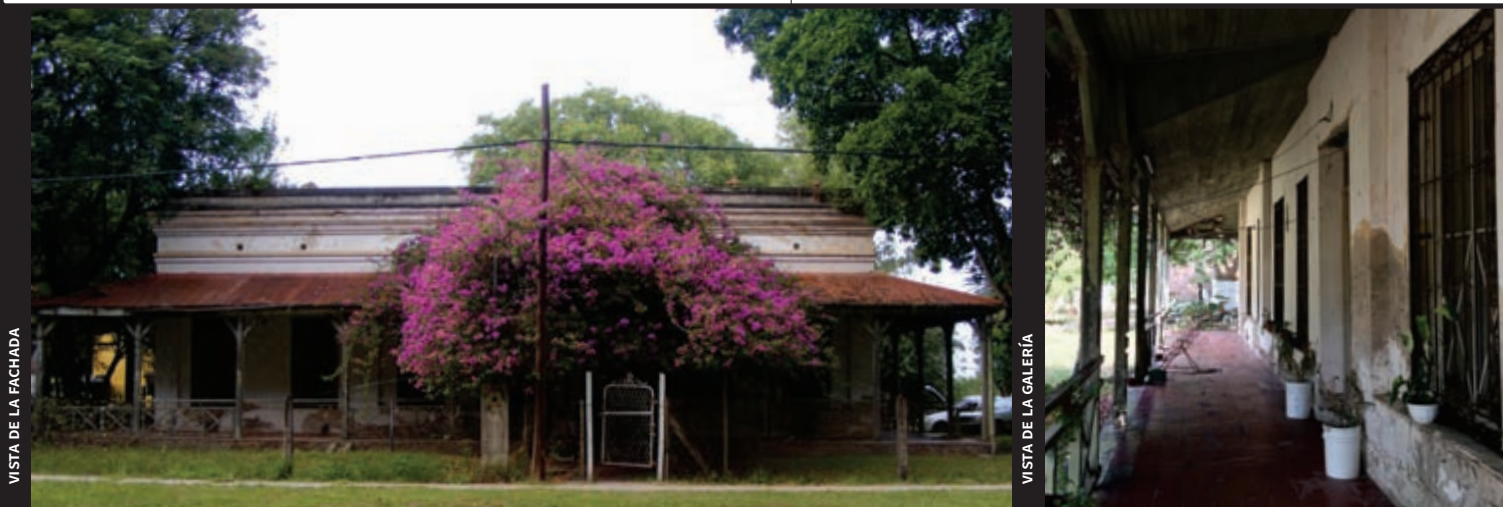
VISTA DE LA FACHADA

Se mantiene el uso original como vivienda, realizando algunas modificaciones para adaptarla a la vida contemporánea. Esta vivienda adquiere valor por su condición de elemento único dentro de la localidad, no tanto por su estado de conservación. La solución tipológica y la disposición de algunos elementos, como la galería perimetral completa, hacen que se distinga dentro de las residencias identificadas.

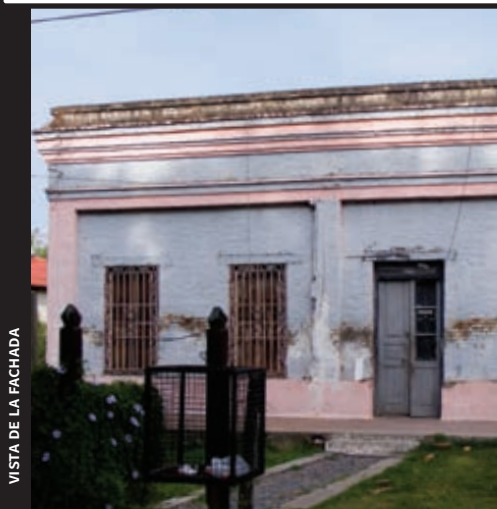
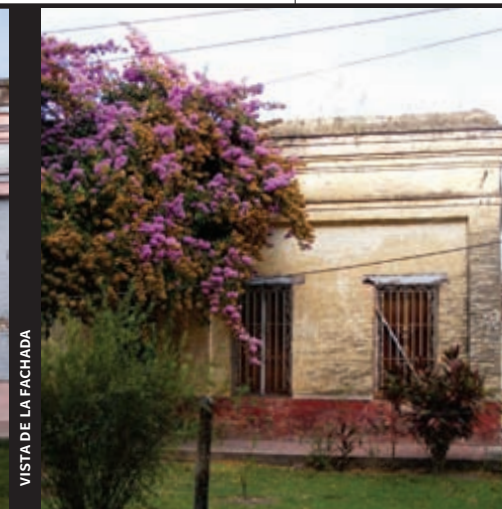
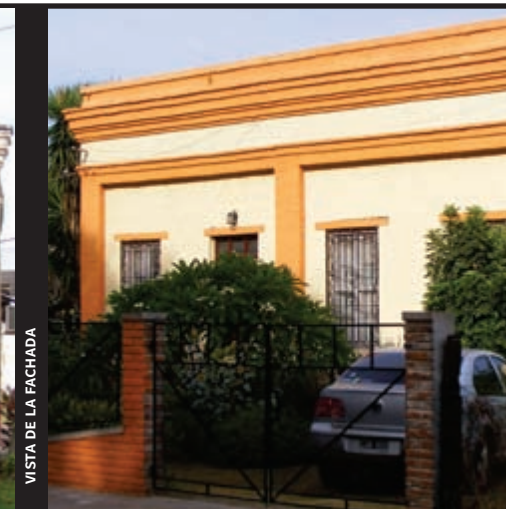
El uso original como vivienda se mantiene, dando cuenta de la alta capacidad de adaptación del tipo a los cambios en los modos de vida.

El tipo se considera de valor medio porque se repite con cierta frecuencia, menor en los pueblos forestales donde predominan otros tipos de vivienda más pintorescos y mayor en otras ciudades de la región. Su conservación en general es bastante buena, factible de mantener con relativa facilidad.

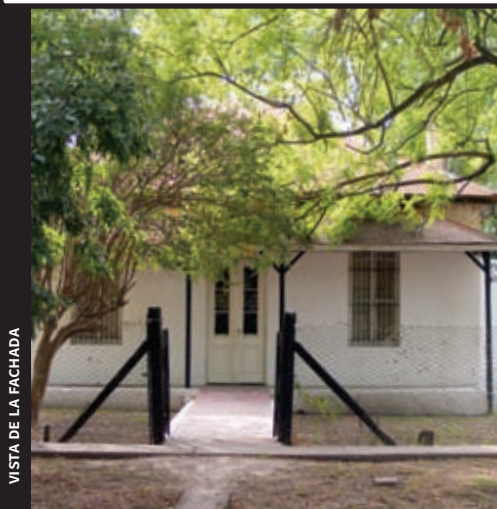
VISTA DE LA FACHADA

Estas viviendas han variado el uso original, admitiendo su ocupación como oficinas públicas del gobierno provincial o como habitaciones anexas a la clínica psiquiátrica (ver FES 2.8). Las particularidades del tipo —volumen casi cúbico, techos a cuatro aguas, galería frontal, alero trasero— hacen que se lo valore especialmente dentro de las viviendas del patrimonio de La Forestal. Si bien se advierte un mantenimiento mínimo y frecuentes ampliaciones que se reconocen claramente, resulta posible su recuperación con trabajos modestos.

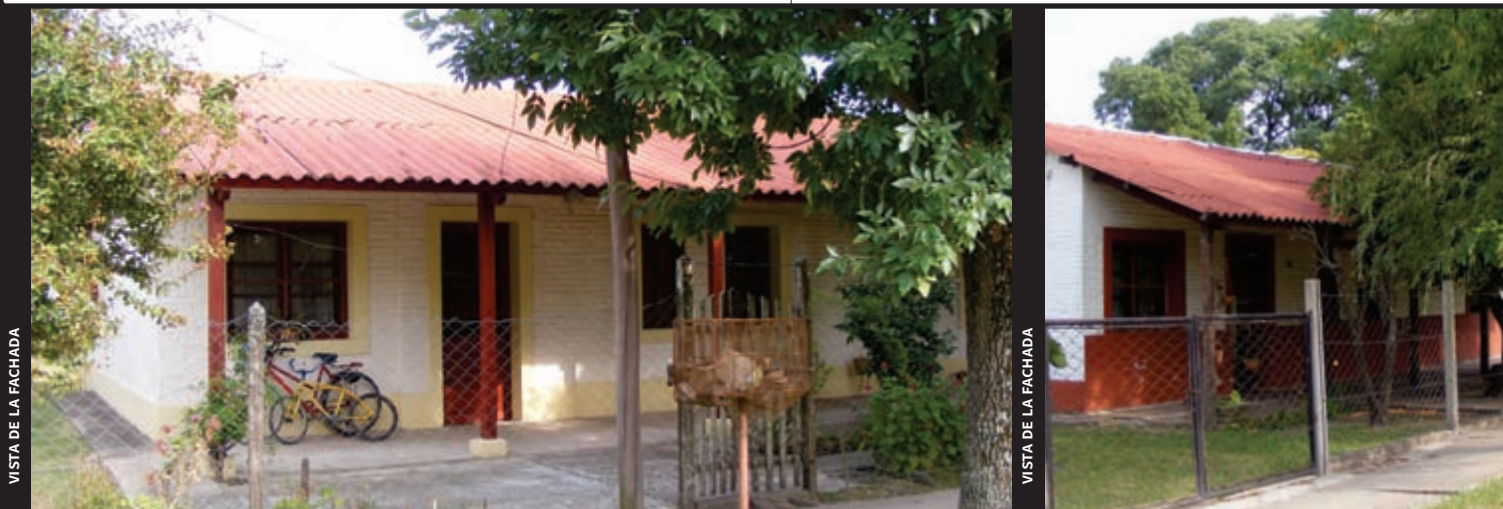
En general, estas viviendas han conservado el uso original, recibiendo ampliaciones hacia el fondo del terreno sin alterar su presencia urbana. Esto significa que la fachada con galería, el perfil a dos aguas y el jardín delantero se conservan en buenas condiciones, aportando a la imagen urbana de ciudad jardín.

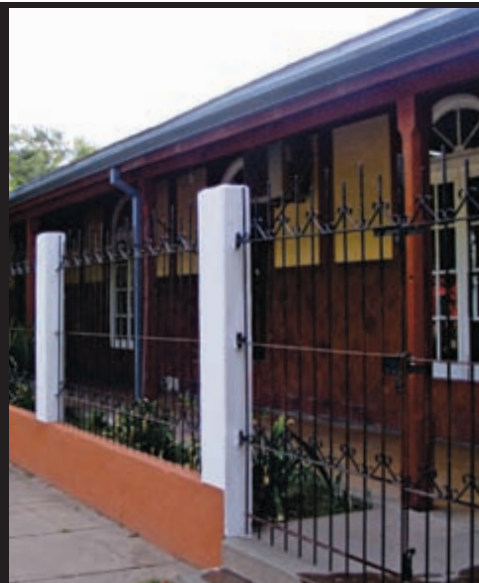
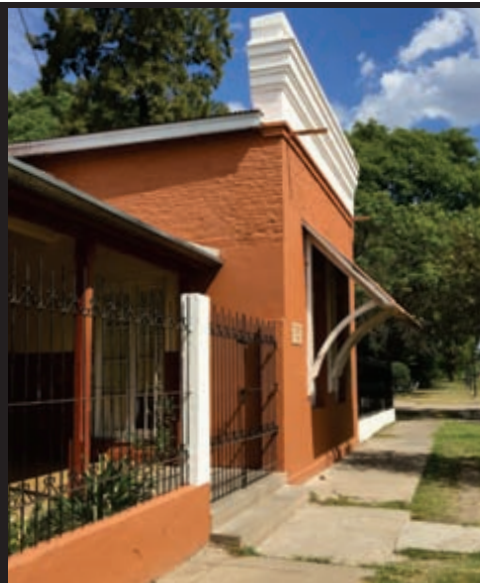
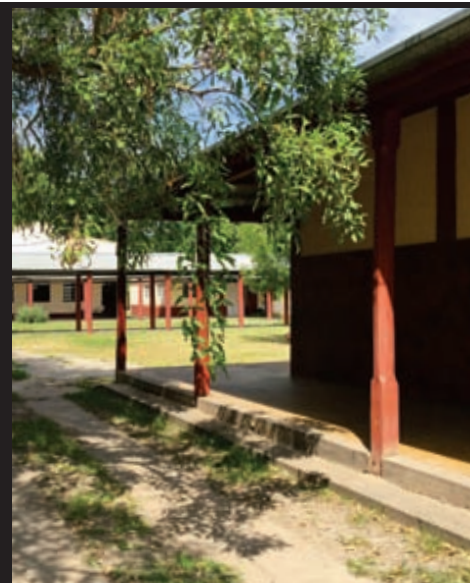
Su estado de conservación es bueno a la vez que se revelan edificaciones agregadas que alteraron su carácter.

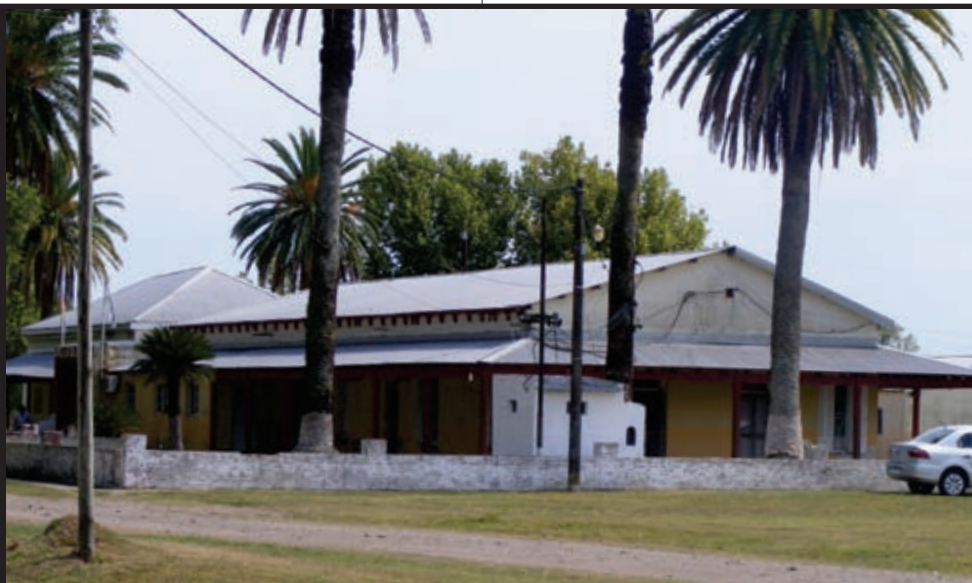
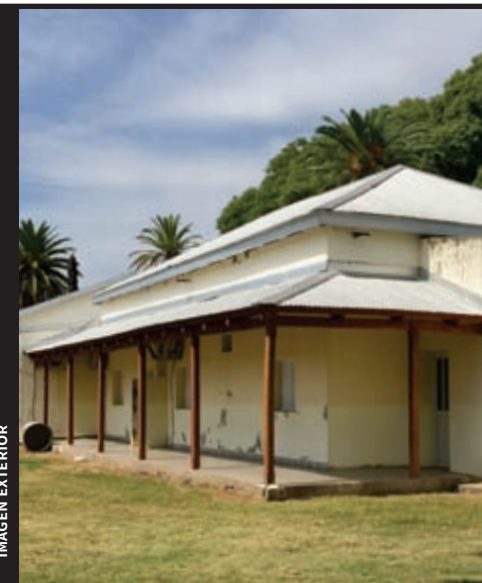
Hospital

Su estado de conservación es bueno. Se observan nuevas edificaciones agregadas y alteraciones de los revestimientos y pisos originales, determinados por el mantenimiento de la función hospitalaria.

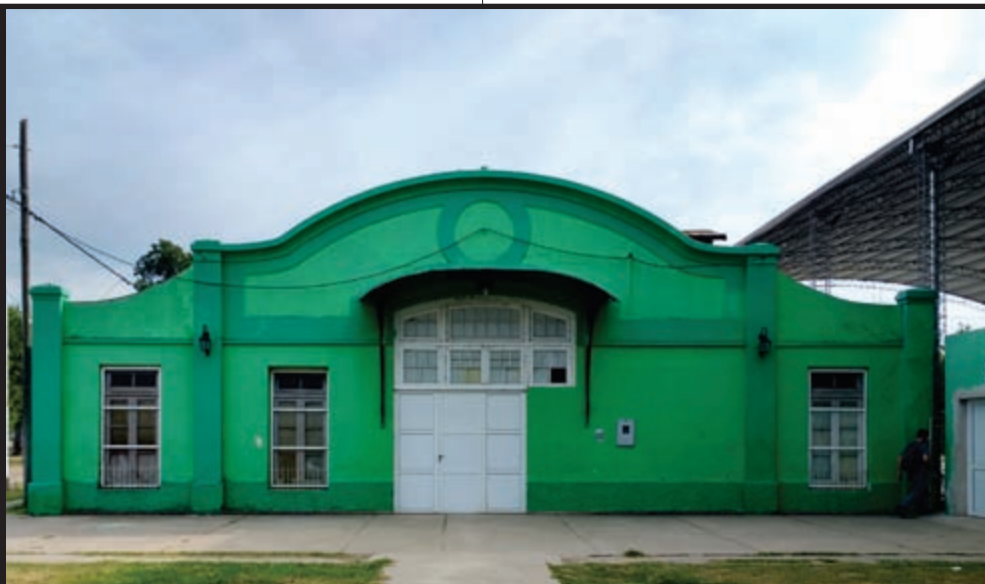
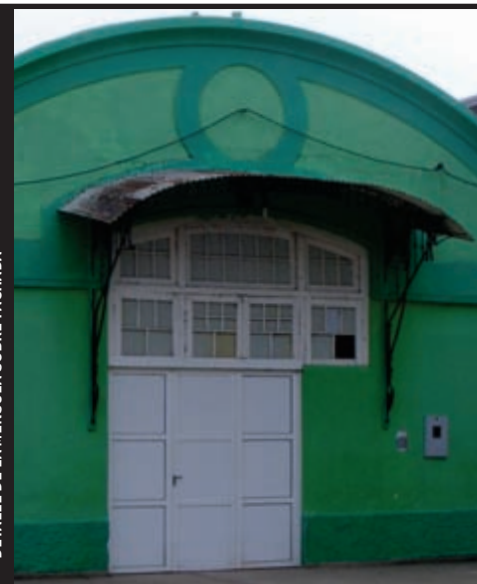
Club de empleados

El estado de conservación y mantenimiento es regular, registrando intervenciones que no respetan el diseño original.

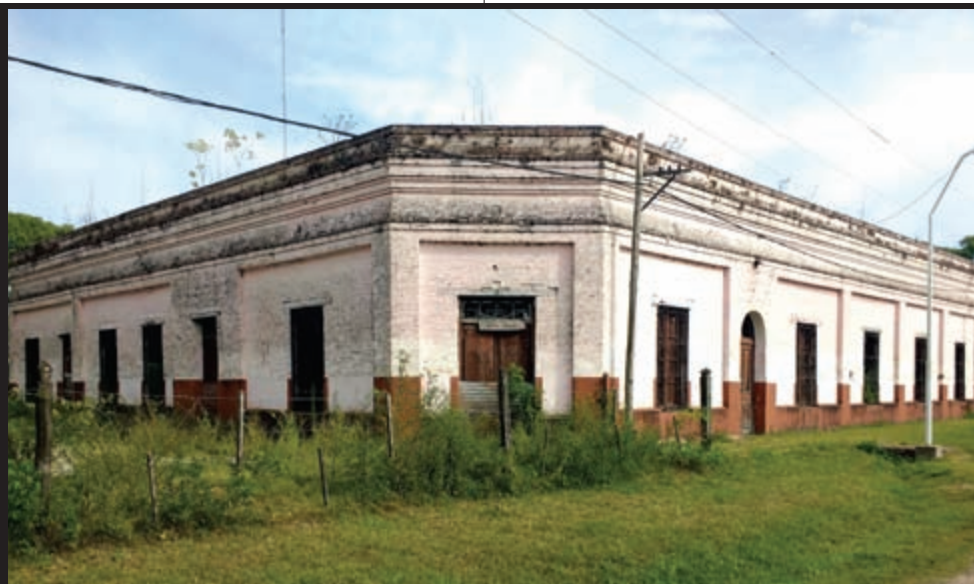
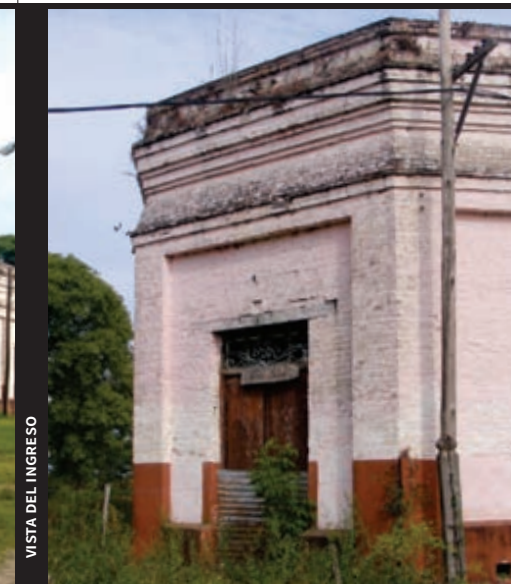
Club de obreros

El edificio, hoy abandonado, posee su grado de conservación regular y mantenimiento nulo.

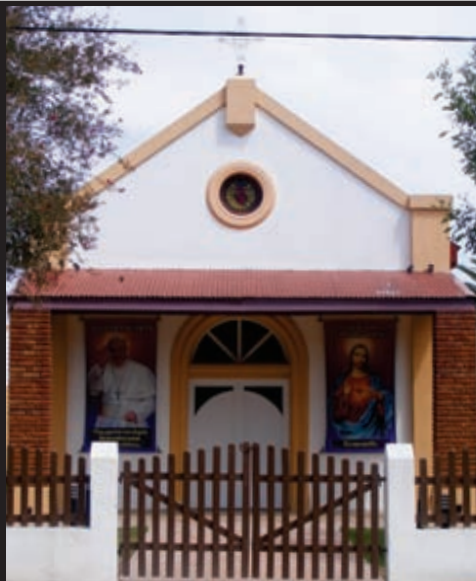
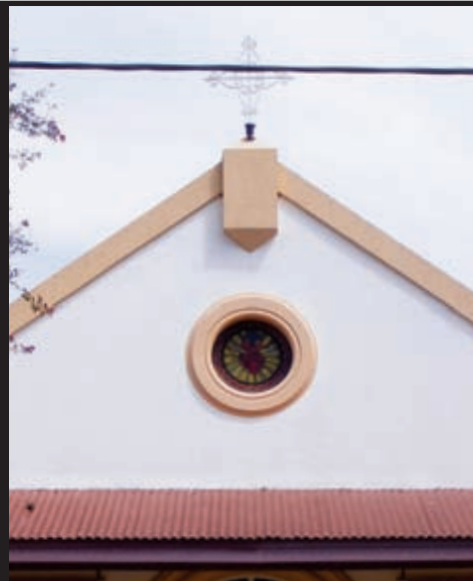
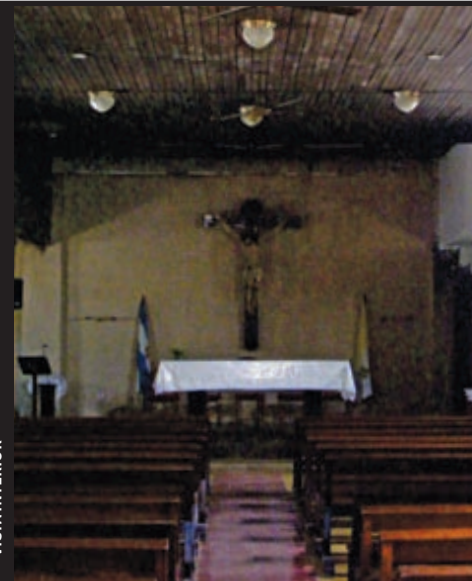
Su mantenimiento es muy bueno ya que fue reconstruido a nuevo debido a un incendio, esta intervención no responde a las características originales en cuanto a la materialidad.

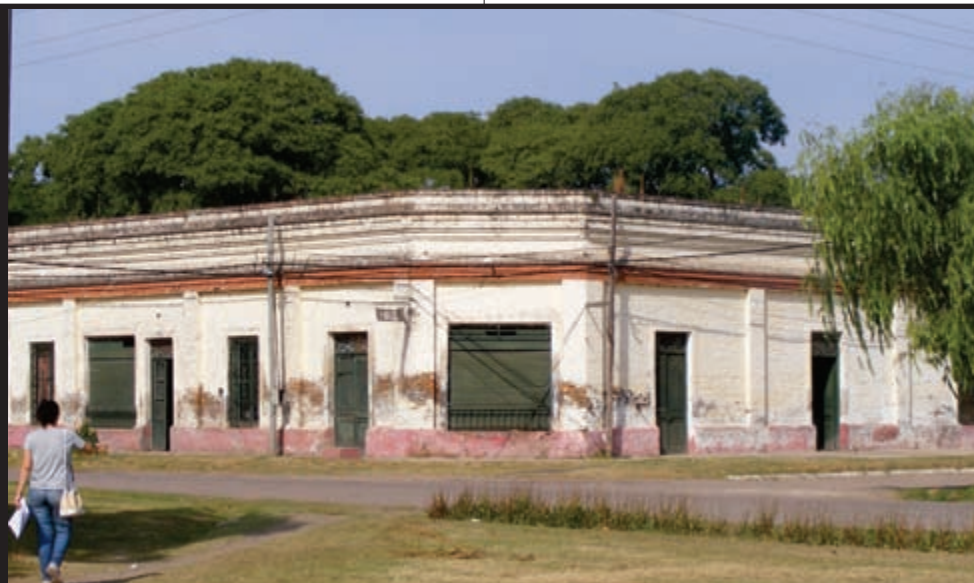
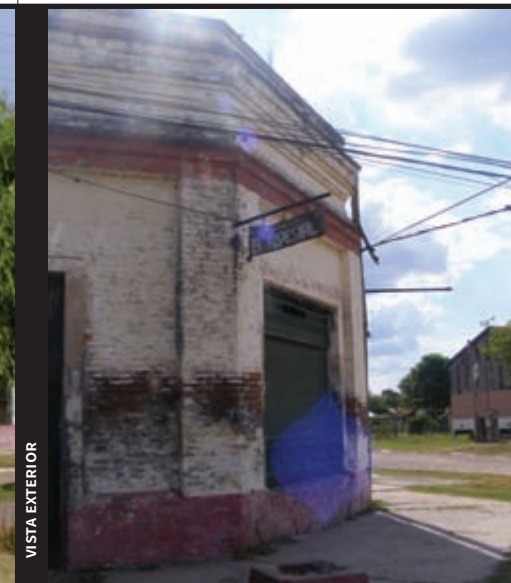
Almacén

El estado de conservación es regular y presenta un escaso mantenimiento.

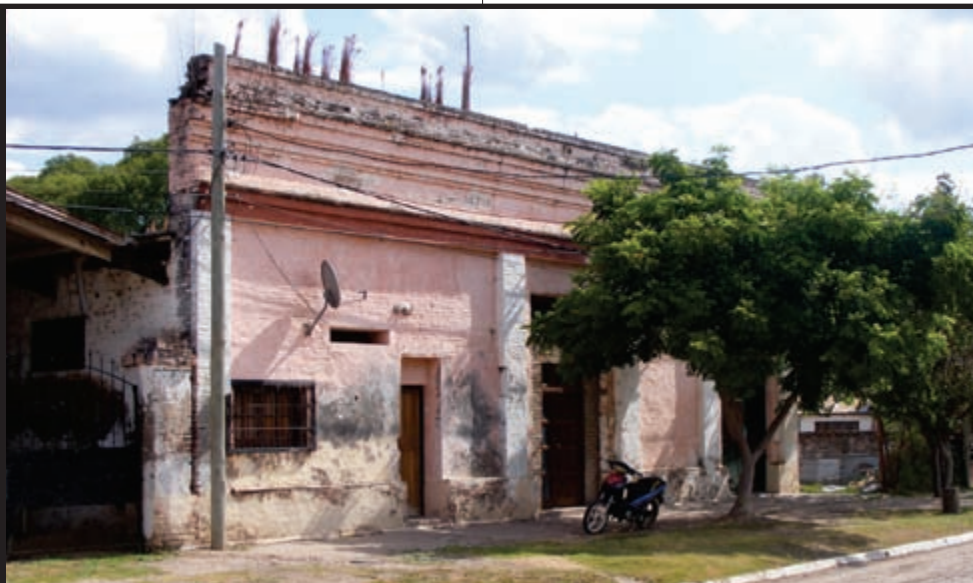
VISTA DE LA FACHADA

Presenta regular estado de conservación. El reemplazo de algunas aberturas y la introducción de otras alteraron el ritmo y proporciones originales.

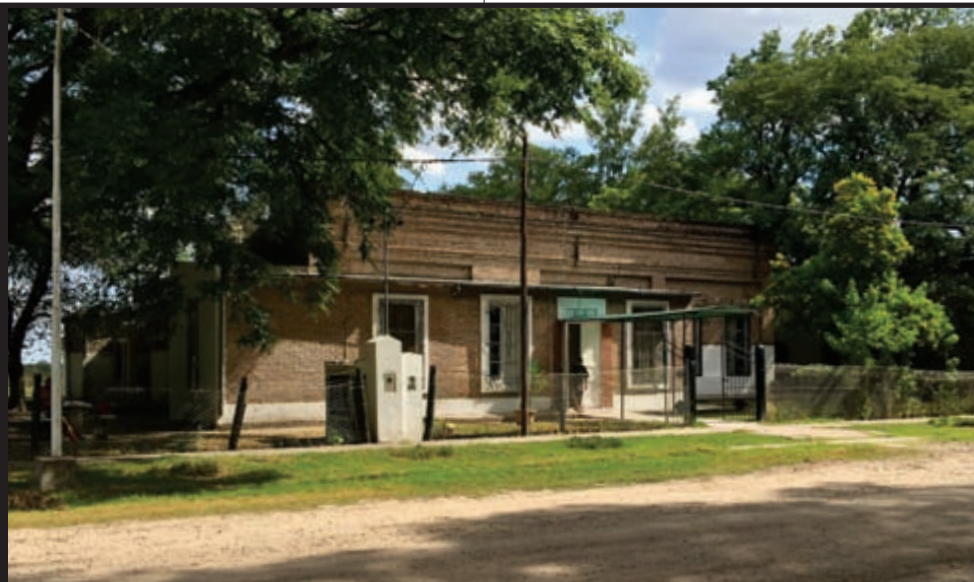
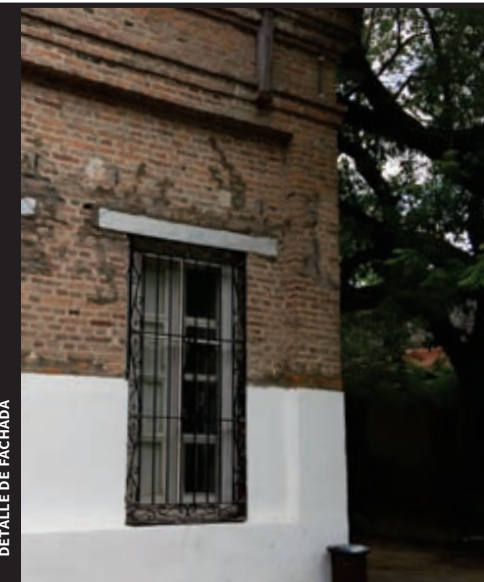
VISTA DE LA FACHADA

Su valor radica en la envergadura del conjunto y la materialidad noble que pudo ser refuncionalizada para su uso actual, mostrando su posibilidad de adaptación en el tiempo.

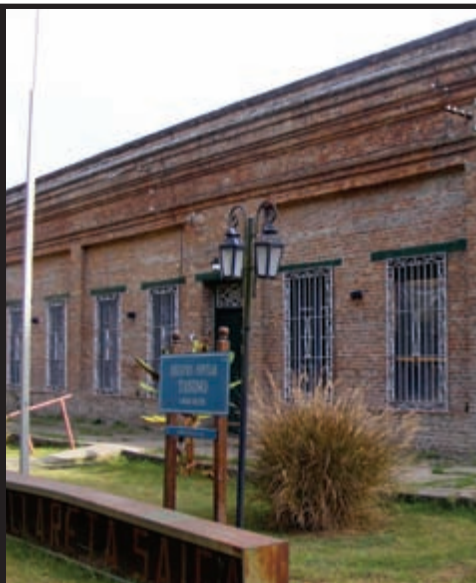
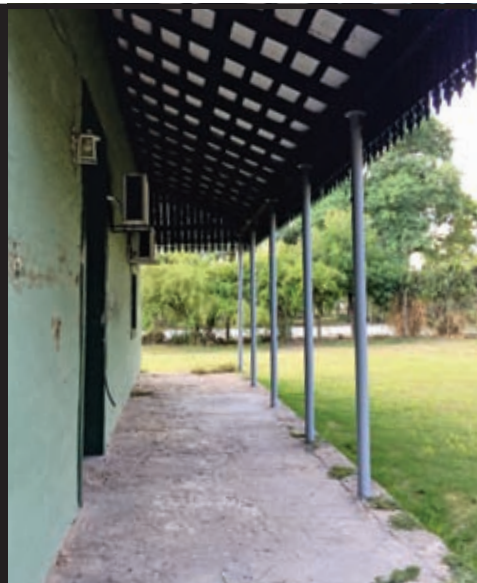
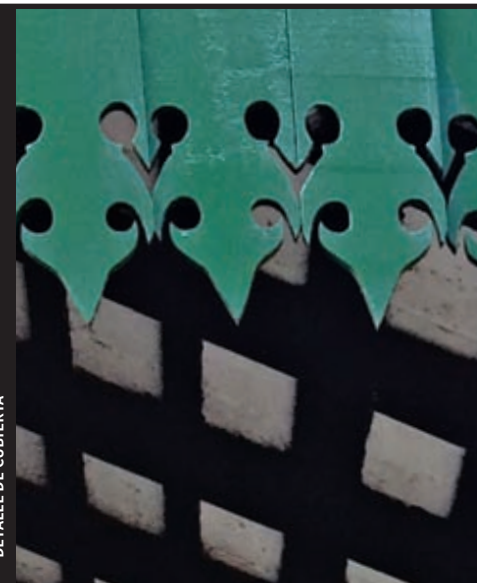
VISTA DE LA FACHADA

Su valor reside en la extensa fachada y la materialidad noble que permite su refuncionalización, mostrando la factibilidad de adaptación a otras necesidades.

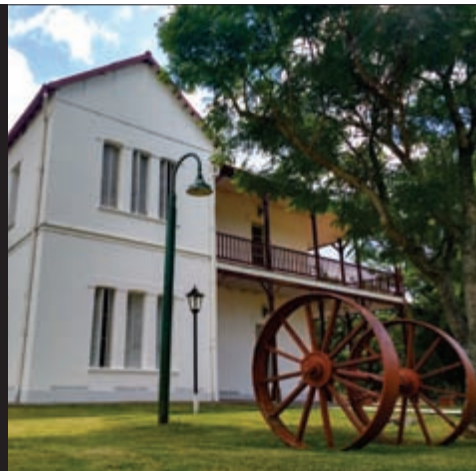
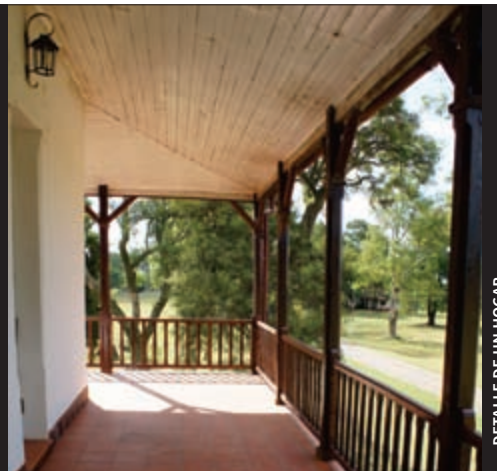
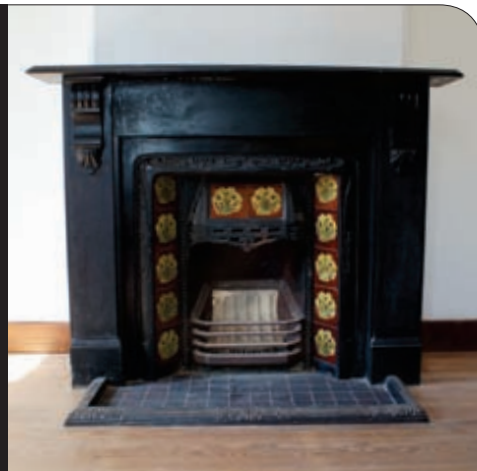
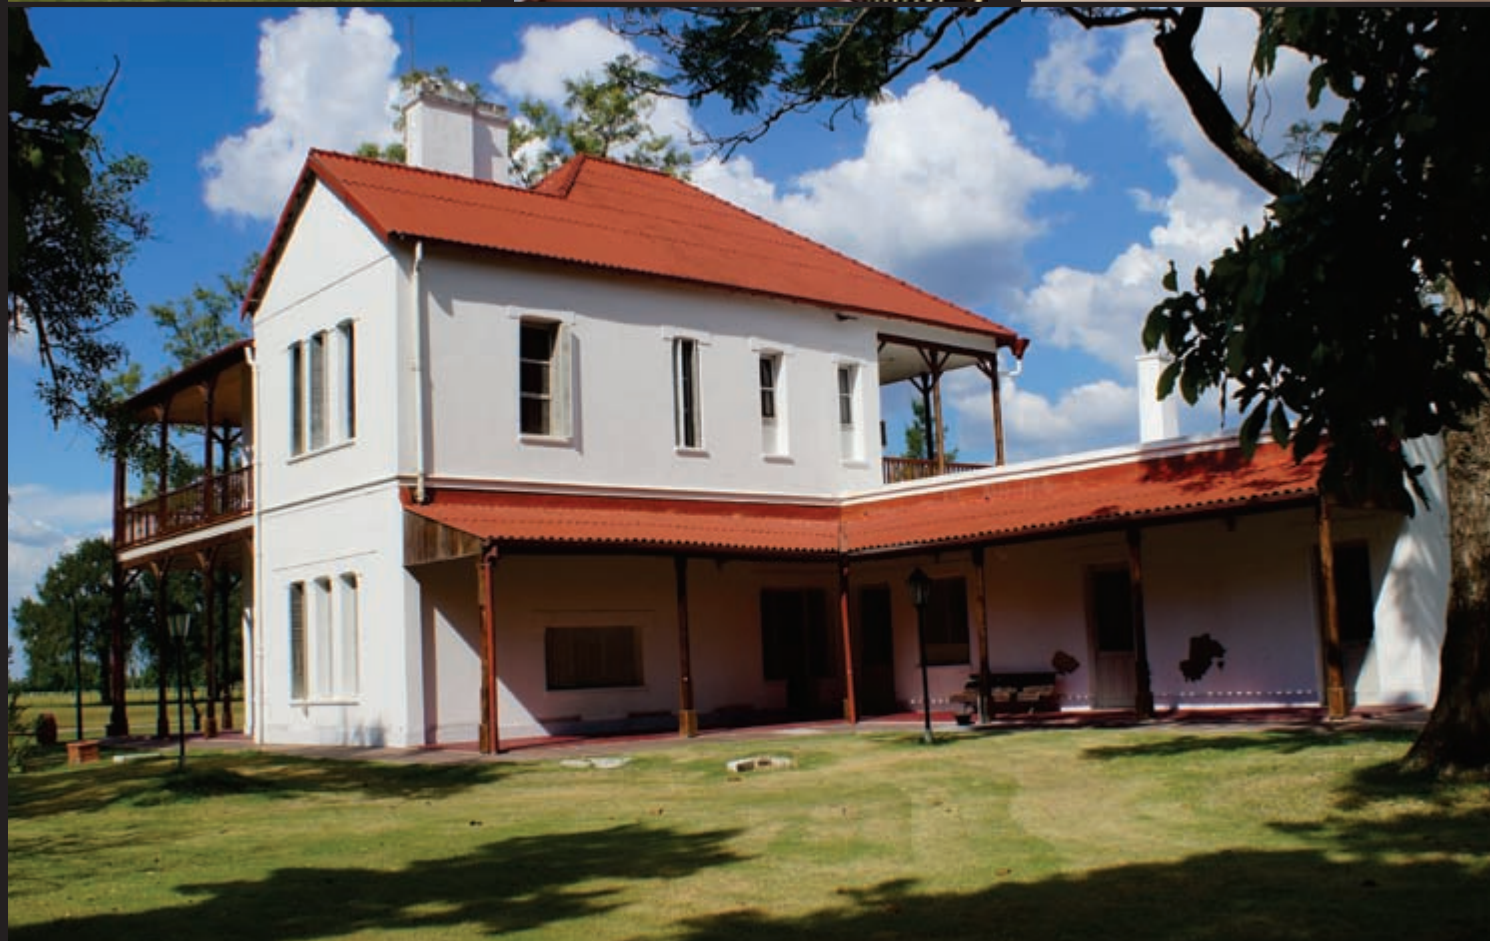
VISTA PRINCIPAL

ELEMENTOS CONSTRUCTIVOS	MATERIALIDAD	GRADOS DE CONSERVACIÓN **				
		1	2	3	4	5
CUBIERTA	CHAPA FIBROC. S/ ESTR. MADERA					•
CIELORRASOS	MADERA MACHIHembrada					•
ESTRUCTURA	MUROS PORTANTES					•
ENVOLVENTE EXT.	MAMP. DE LADRILLOS REVOCADA				•	
DIVISIONES INT.	MAMP. DE LADRILLOS				•	
ABERTURAS	MADERA - VIDRIO REPARTIDO				•	
PISOS	CERÁM. ROJA / MADERA					•
REVESTIMIENTO	CHIMENEAS CON MAYÓLICAS					•
OTROS	JARDINES - BalcÓN					•

En el conjunto, este casco de estancia adquiere el valor de hito, de monumento, de elemento central. Aún hoy se reconoce la calidad de resolución de los detalles y su emplazamiento preferencial. Actualmente pertenece al Estado provincial, lo que ha favorecido su conservación.

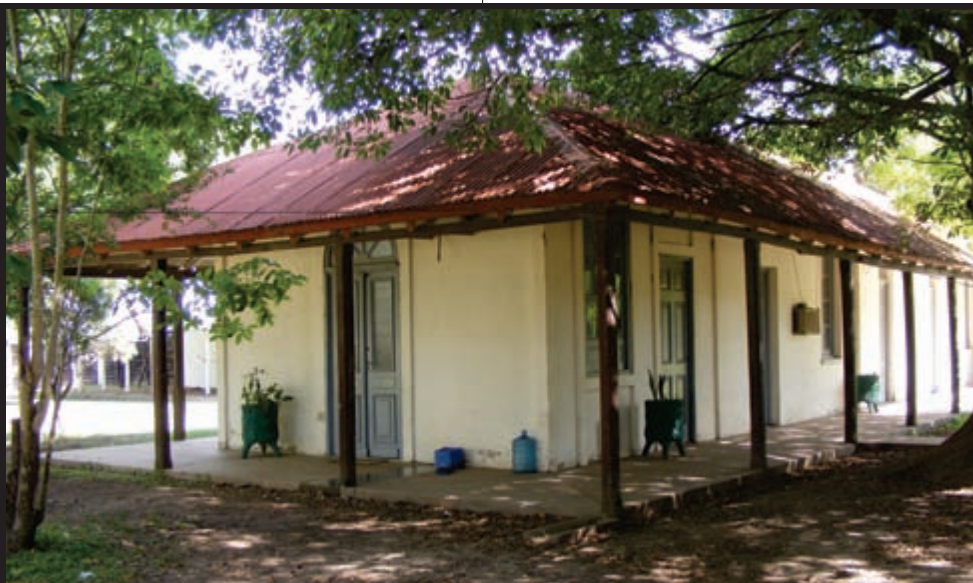
VISTA DEL INGRESO PRINCIPAL

En general, se mantiene en buen estado de conservación, aportando un elemento más en la composición del conjunto productivo. Se han realizado algunas modificaciones propias de la función que cumple.

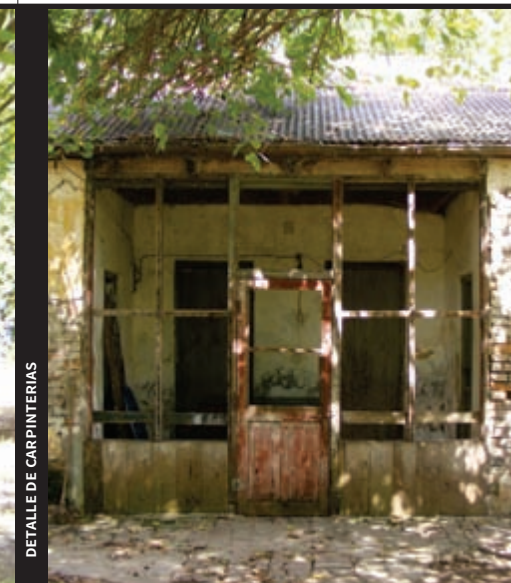
FACHADA PRINCIPAL

Su conservación y mantenimiento se tornan algo más difícil que en otros edificios del conjunto, sobre todo en las superficies que llevan revoques. Al encontrarse sin uso, el deterioro es más acusado.

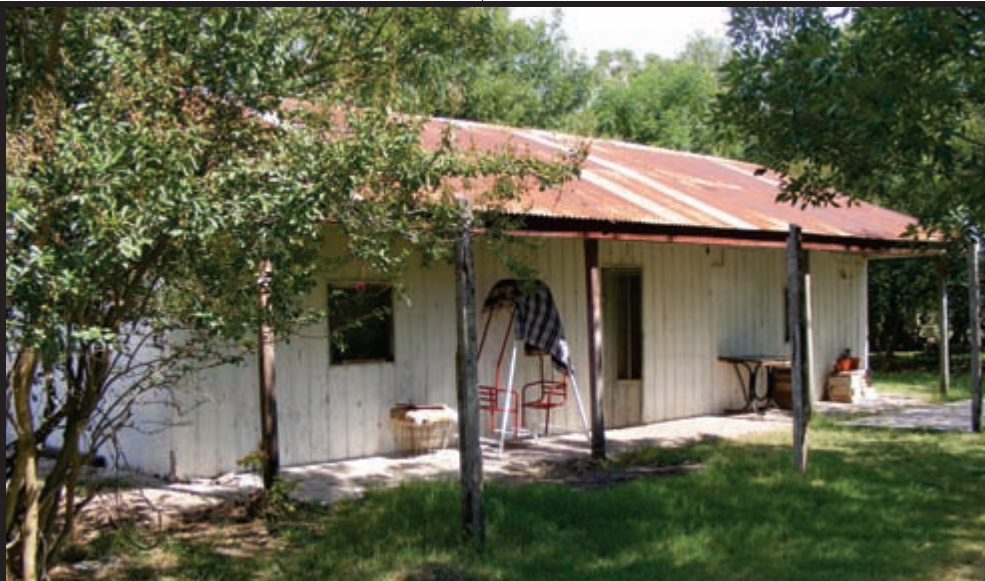
VISTA DE LA FACHADA PRINCIPAL

La solución constructiva en madera ayuda a la conservación del tipo con mínimo mantenimiento.

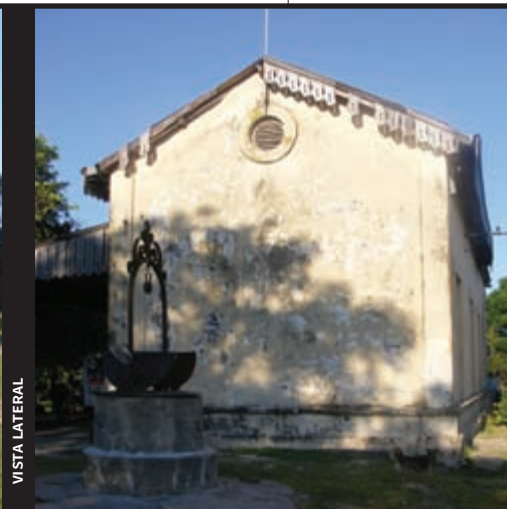
VISTA DE LA ESTACIÓN DESDE RP 31

El estado de conservación en general es deficiente, presentando muchas piezas faltantes en las cenefas de madera, y el resto ya sin pintura, a lo que se agregan construcciones añadidas que alteraron la tipología original.

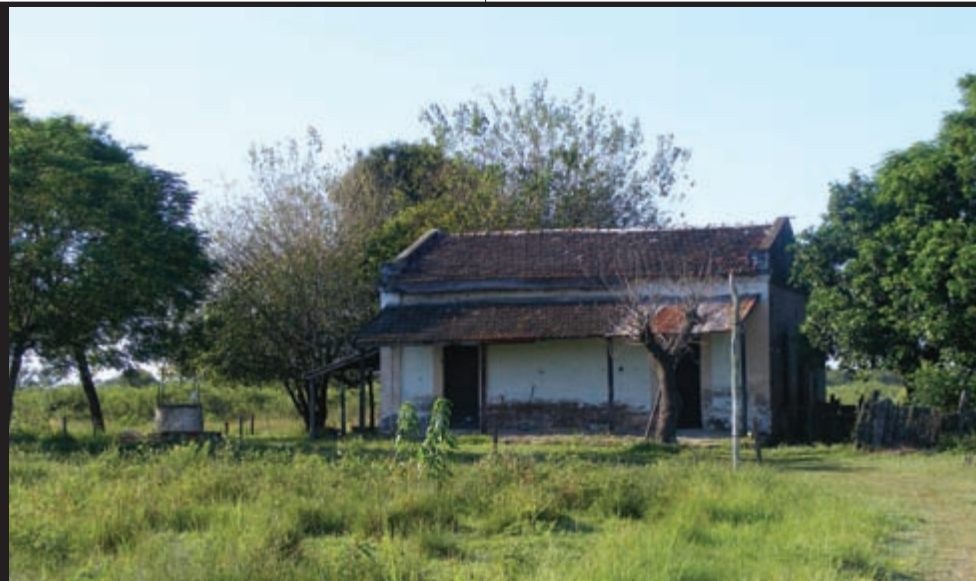
VISTA DEL APEADERO DESDE LA RP 31

A pesar del deterioro se conserva como un ejemplo de la arquitectura ferroviaria de construcción sólida y sencilla.

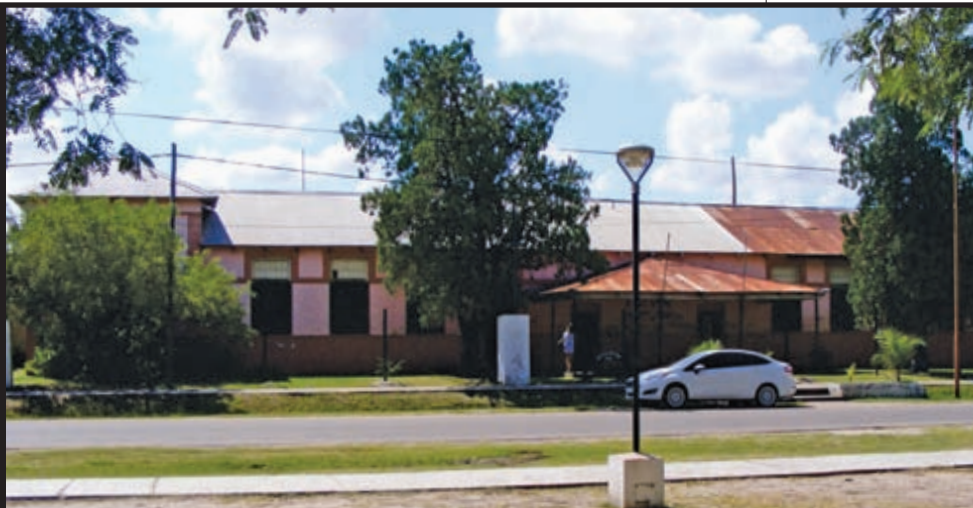
VISTA DEL INGRESO

La escuela se ha ido transformando y se han adosado construcciones nuevas que permiten, aún hoy, leer el edificio en su conformación original.

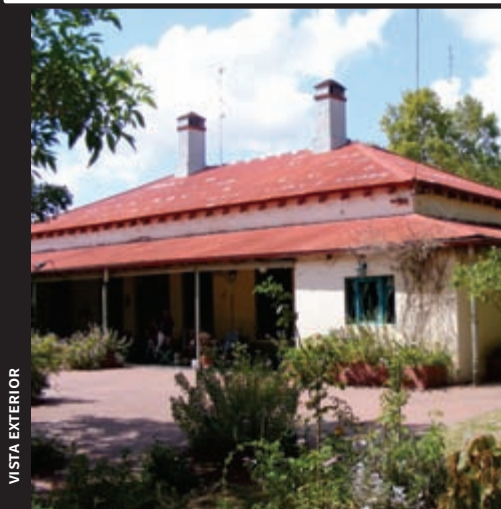
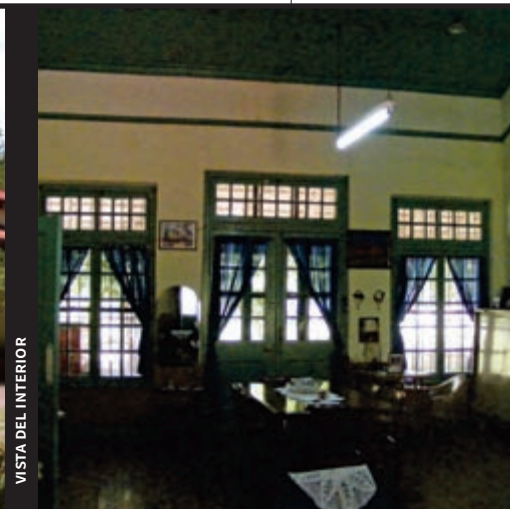
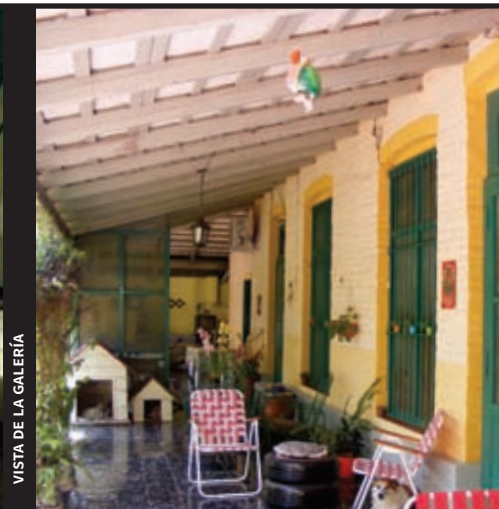
FE 5.4.1 (FICHA EDIFICIO)

Hoy el edificio alberga una vivienda particular, manteniendo en muy buen estado la materialidad típica; el uso original podría variar nuevamente dadas las generosas dimensiones de los espacios y la materialidad noble admitiendo una reiterada refuncionalización.

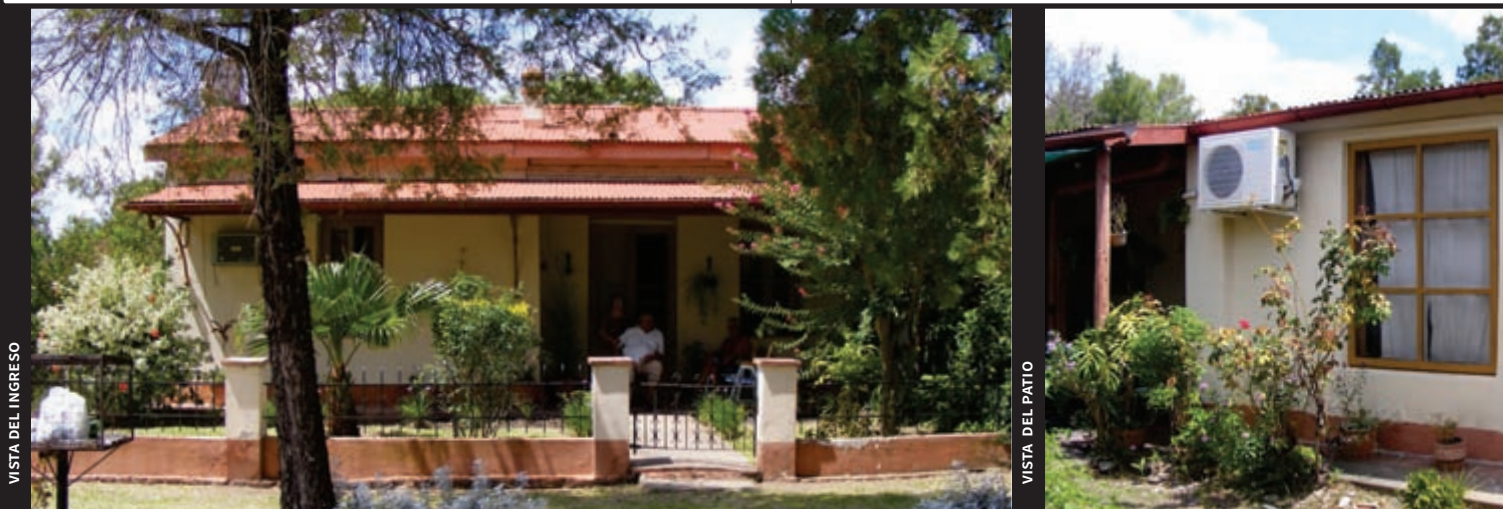
FE 5.5.1 (FICHA EDIFICIO)

Esta vivienda presenta un buen estado general y mantiene su uso original; en algunos casos, se han modificado componentes como ventanas o terminaciones de las fachadas y también se han realizado ampliaciones en el patio trasero.

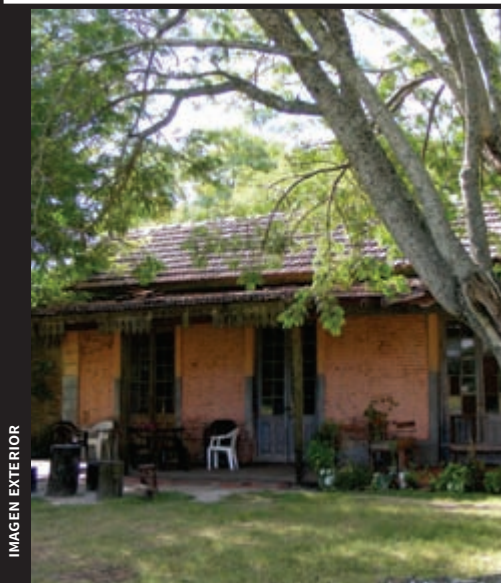
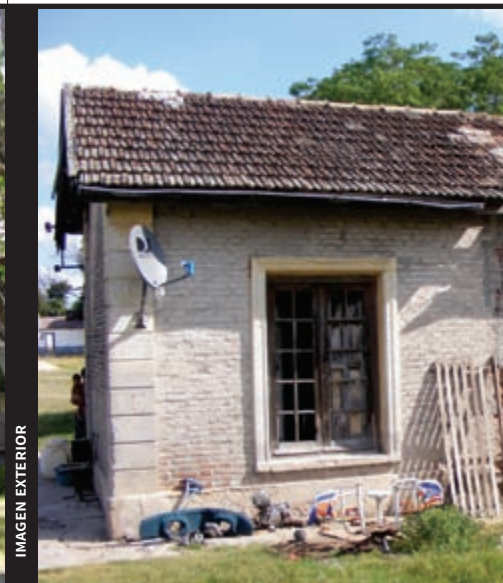
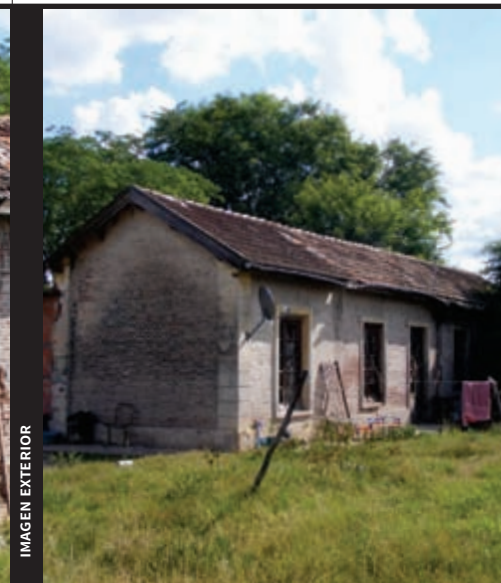
FES 5.1 (FICHA EDIFICIO SÍNTESIS)

Si bien el estado de conservación es muy malo, detalles como las cenefas de madera en galería y revoques simulando sillares en los ángulos, dan cuenta de un pasado con cierta relevancia.

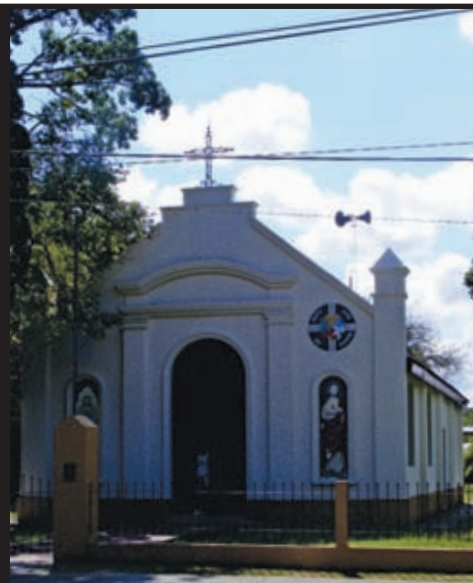
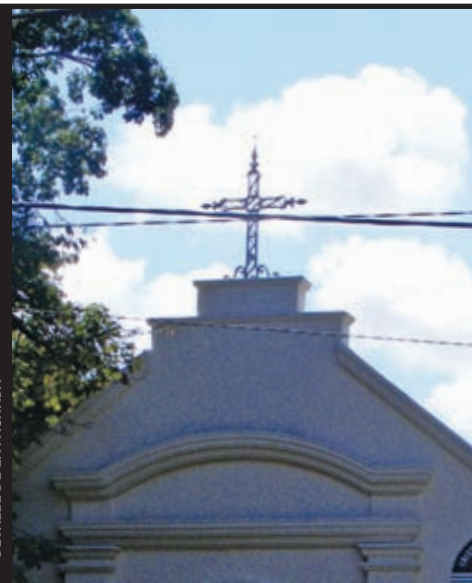
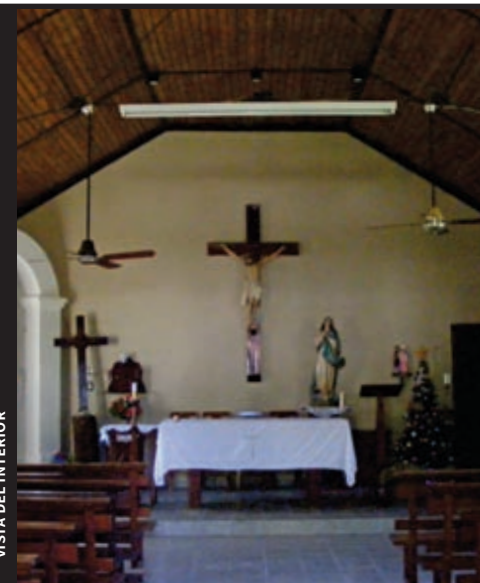
FES 5.2 (FICHA EDIFICIO SÍNTESIS)

Su mantenimiento es muy bueno, refaccionada recientemente, esta intervención preserva fielmente las características originales en cuanto a la materialidad y estilo.

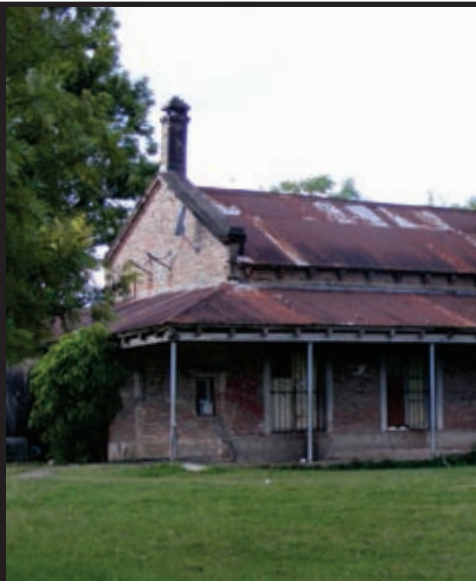
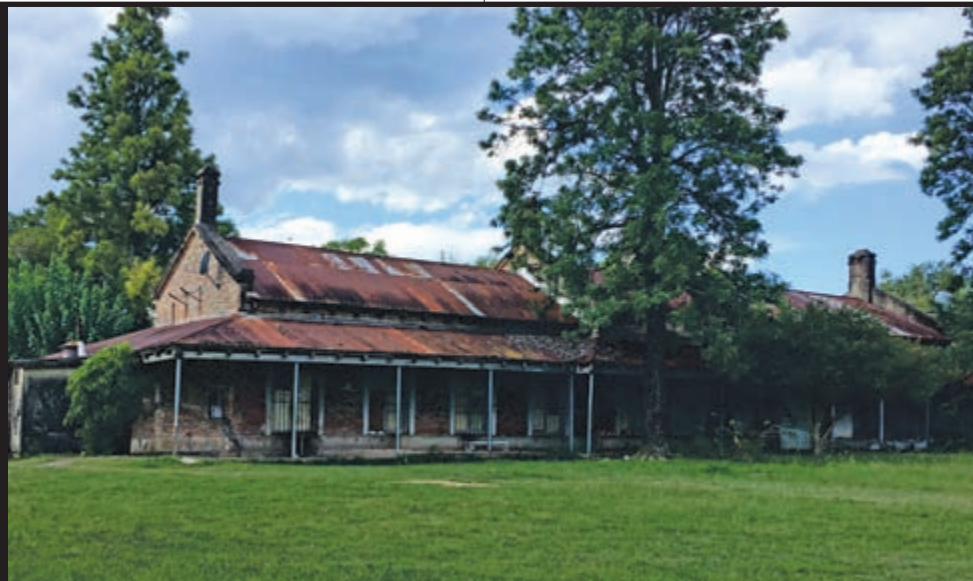
FES 5.3 (FICHA EDIFICIO SÍNTESIS)

Se observa escaso mantenimiento, no obstante, su estado de conservación es bueno.

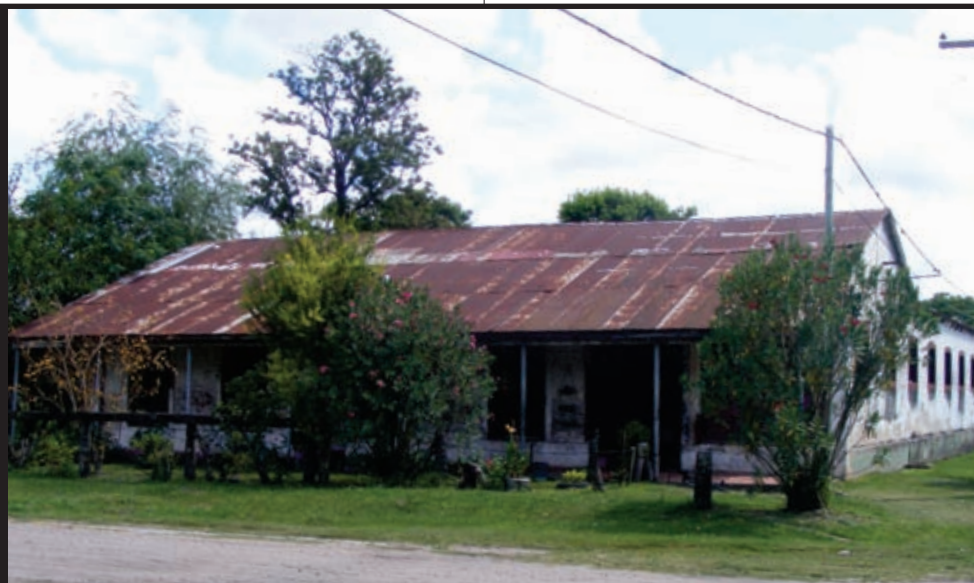
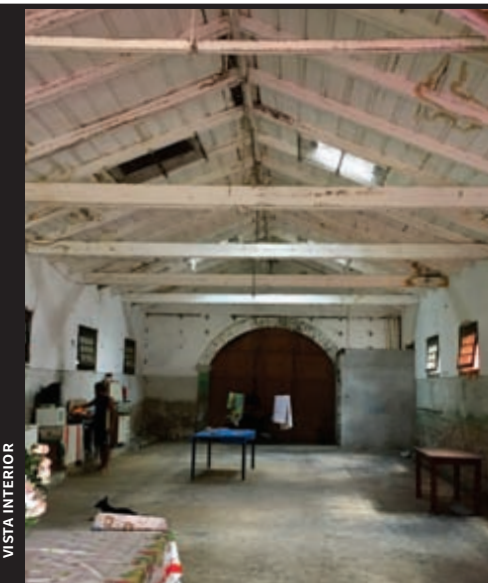
FES 5.4 (FICHA EDIFICIO SÍNTESIS)

El estado de conservación es regular y presenta un escaso mantenimiento.

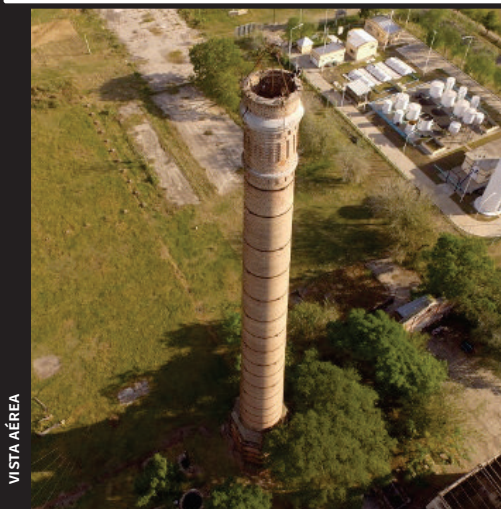
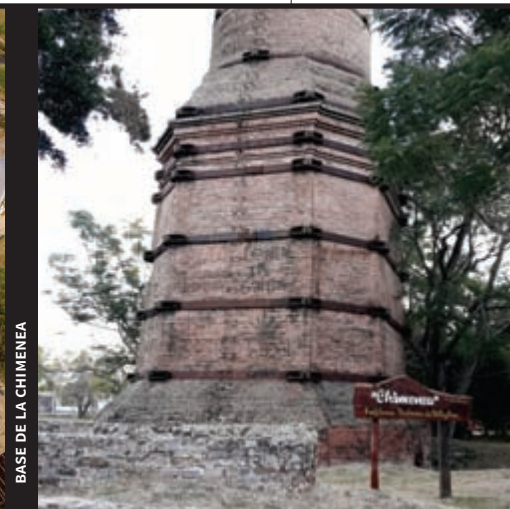
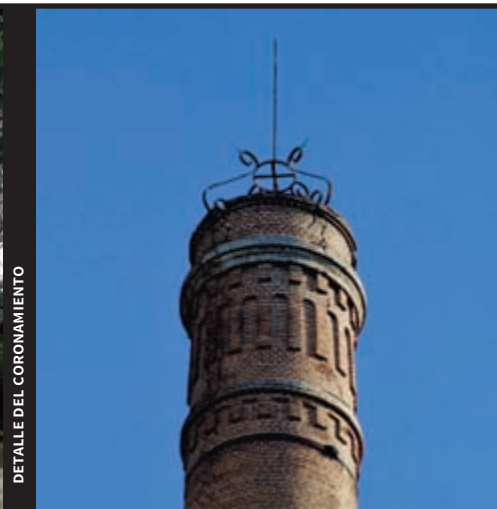
FE 7.1.1 (FICHA EDIFICIO)

Por su presencia visible a gran distancia y alto valor simbólico al representar la actividad económica que dio origen a la población, es un elemento de gran importancia para la identidad local por lo que su conservación es altamente recomendable.
