Pueblos forestales del norte santafesino

PATRIMONIO ARQUITECTÓNICO Y AMBIENTE

CONSEJO FEDERAL
DE INVERSIONES

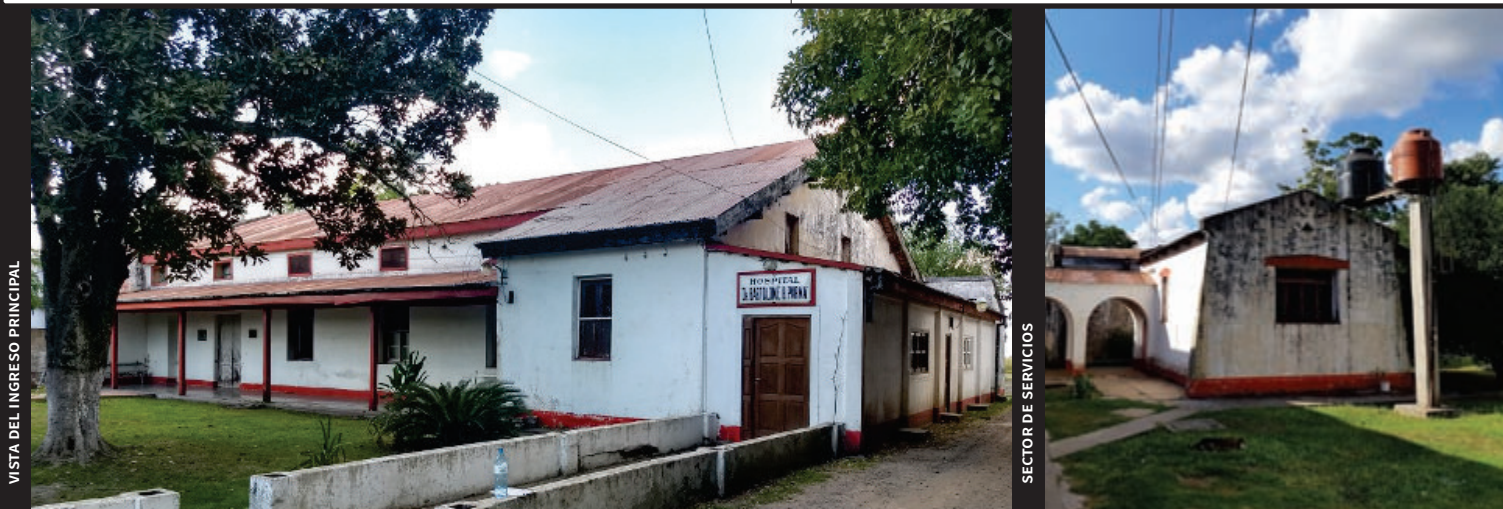
FE 7.2.1 (FICHA EDIFICIO)

Hay muchas modificaciones debidas al uso hospitalario y sus requerimientos específicos.

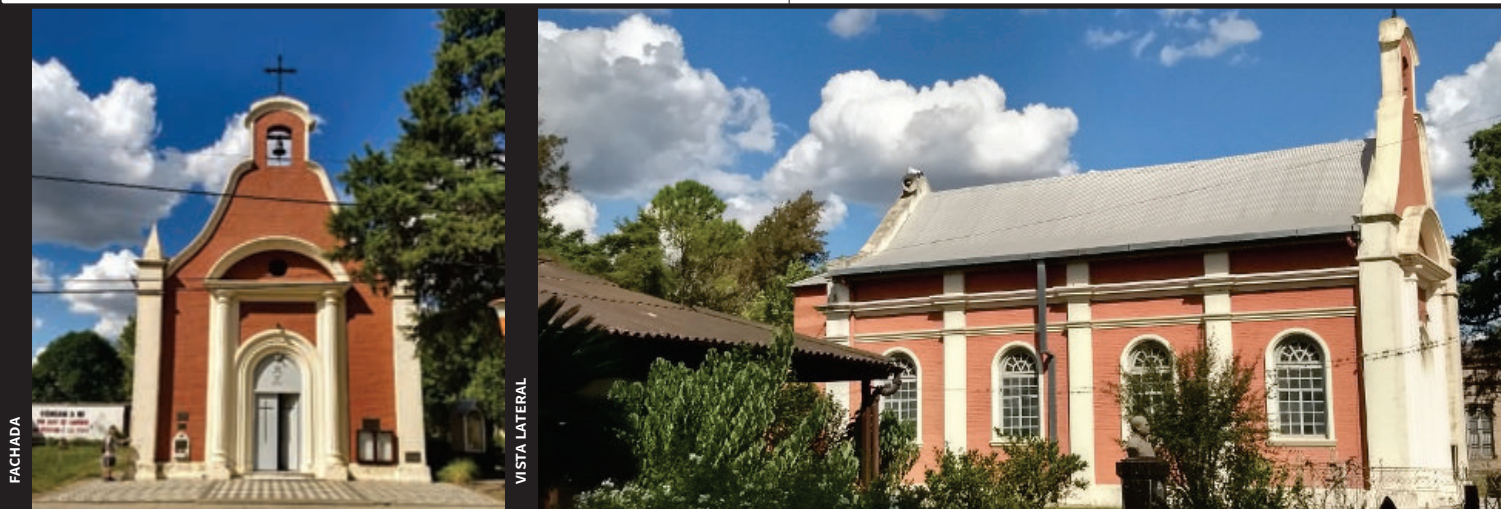
FE 7.3.1 (FICHA EDIFICIO)

El edificio estuvo destinado a ser el templo del asentamiento y no parece haber sufrido modificaciones desde su forma original.

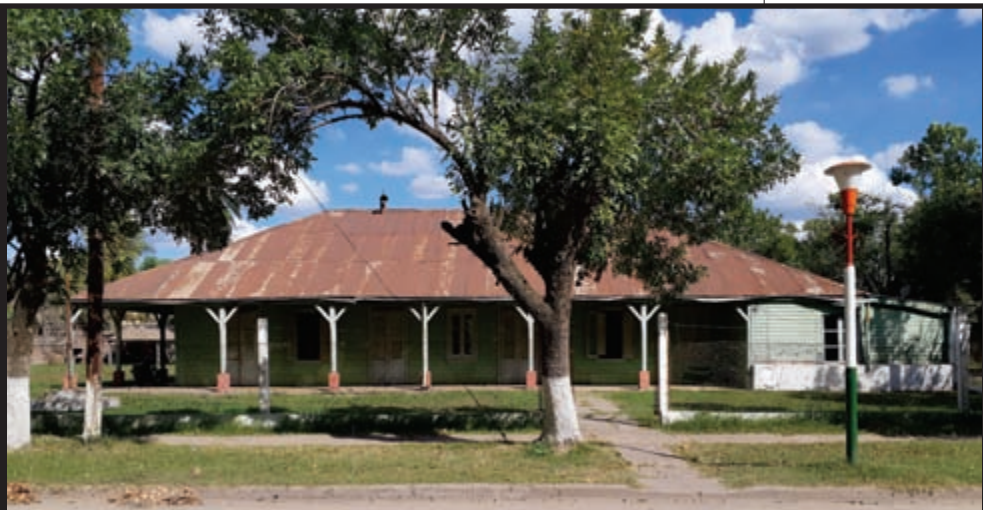
VISTA DEL INGRESO PRINCIPAL

El estado de la cubierta y las canaletas no es bueno y el agregado posterior alteró la simetría original del edificio principal.

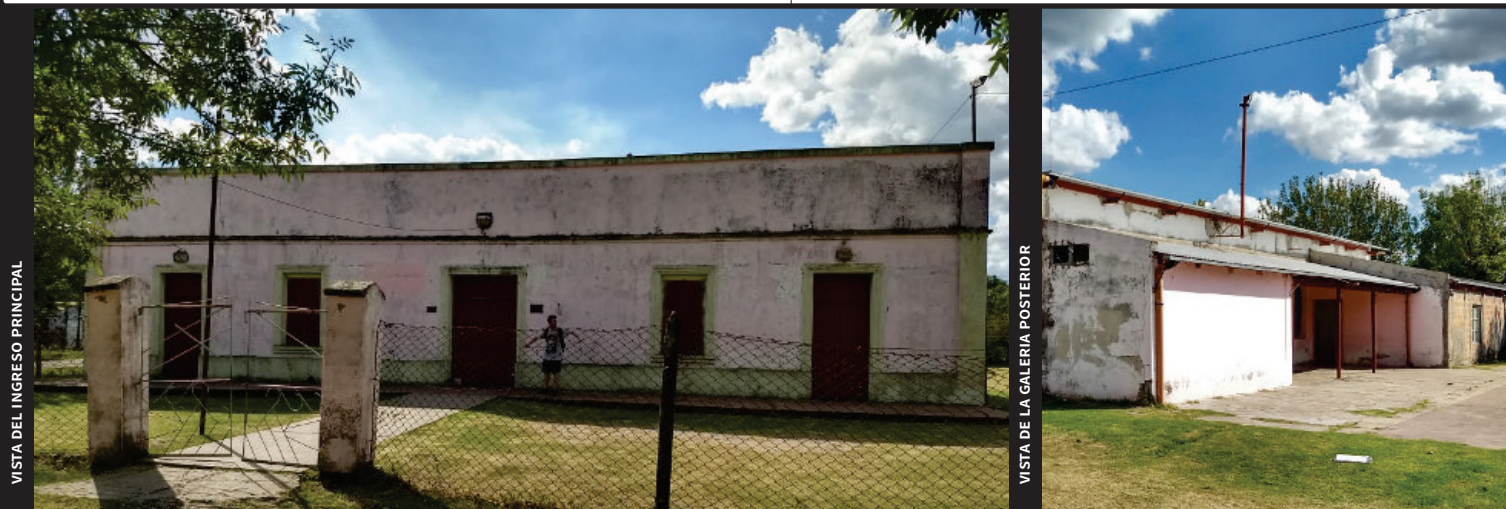
Se destaca que su imagen en general perdura en el tiempo tal como era originalmente.

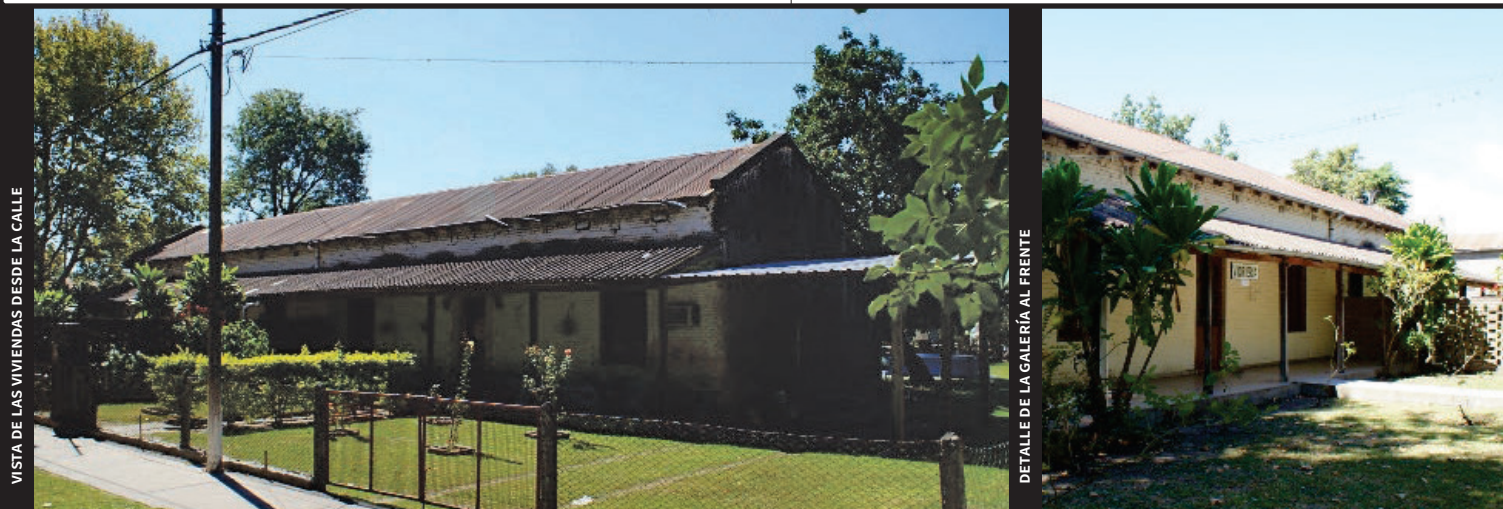
Se observa un regular estado de conservación.

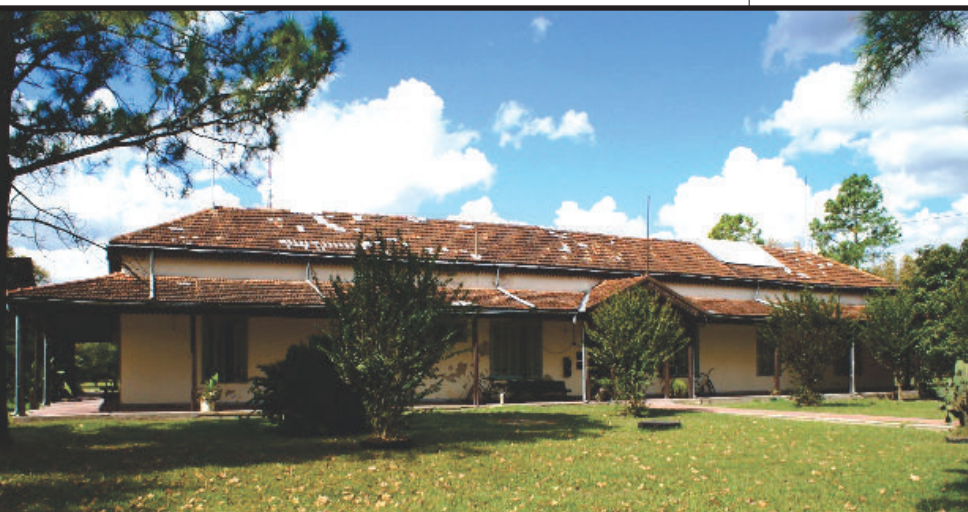
FACHADA EDIFICIO PRINCIPAL

Las modificaciones del edificio original se deben a los requerimientos funcionales del uso hospitalario.

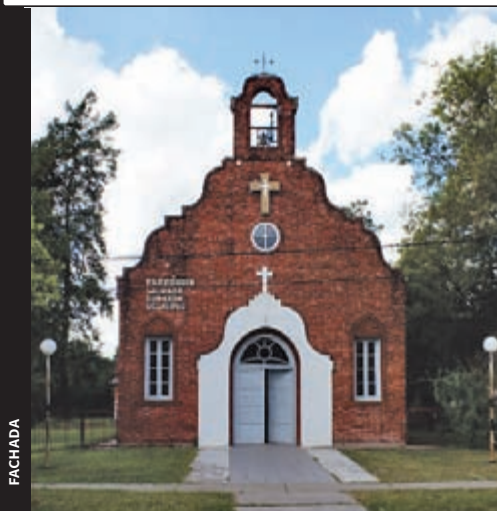
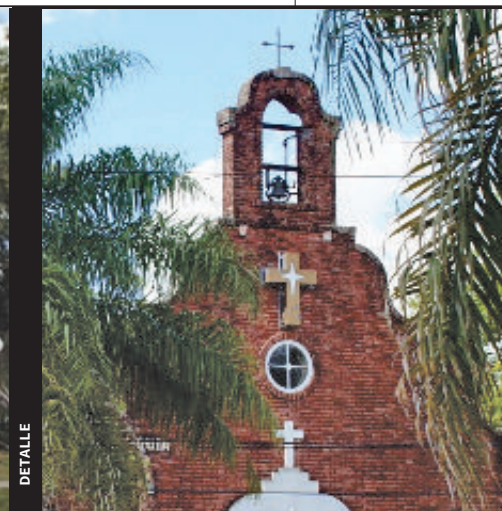
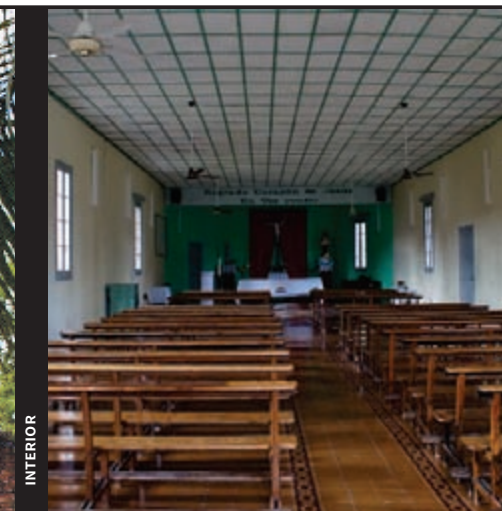
El interior de la nave denota buena conservación, con sus muros revocados y pintados, pisos calcáreos en buenas condiciones y el cielorraso de placas independientes de yeso desmontables.

Se reconoce el buen estado de conservación y mantenimiento del edificio.

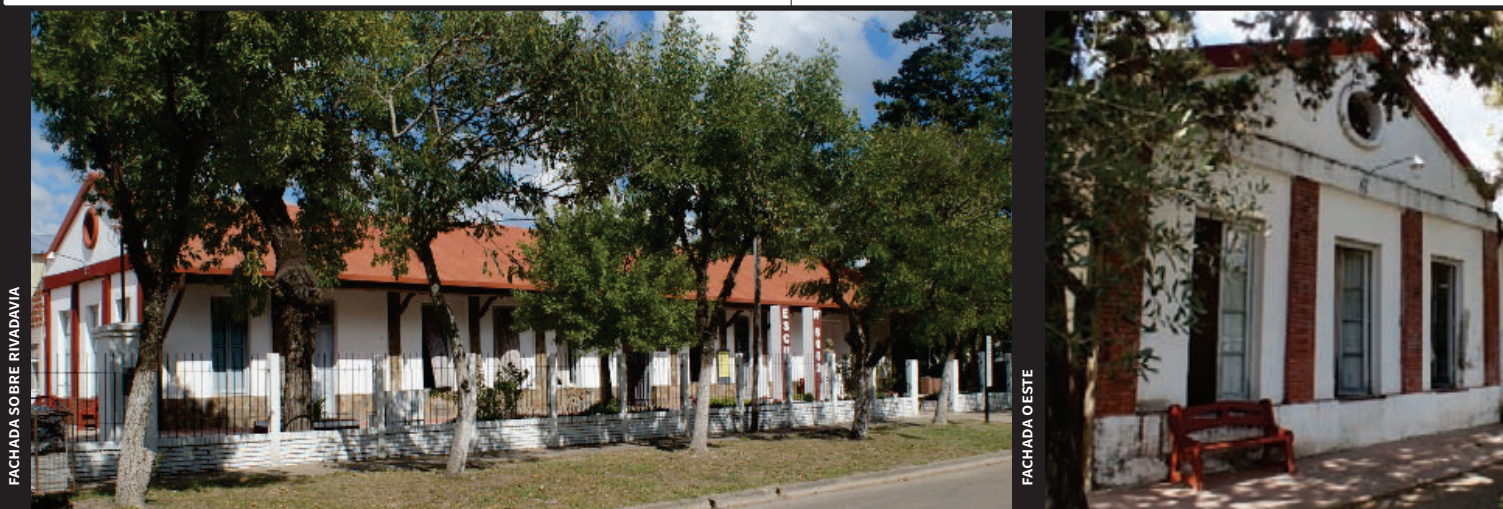
FACHADA SOBRE RIVADAVIA

En la esquina de Rivadavia y Rosario se encuentra la antigua vivienda del director que hoy funciona como un anexo de aulas. Agregados de construcciones recientes permiten reconocer todavía la estructura original.

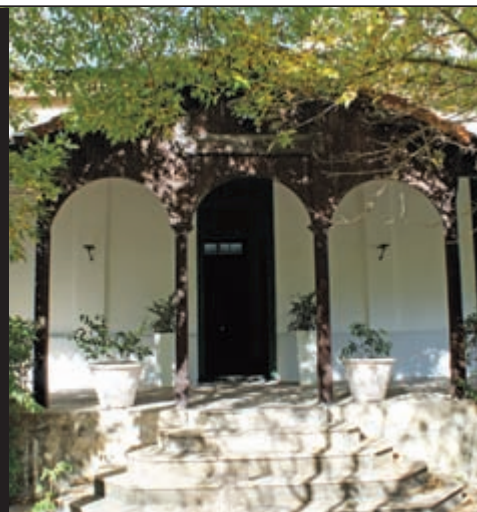
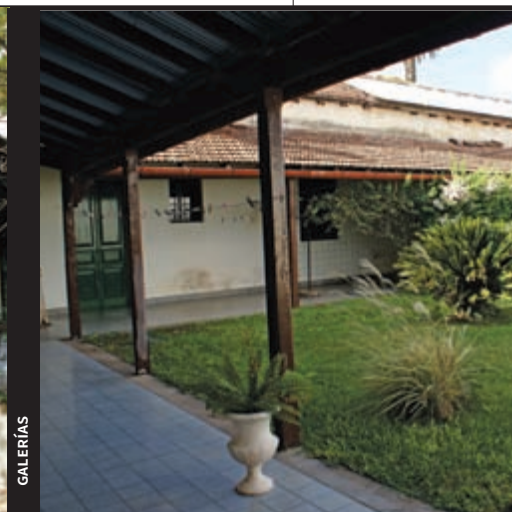
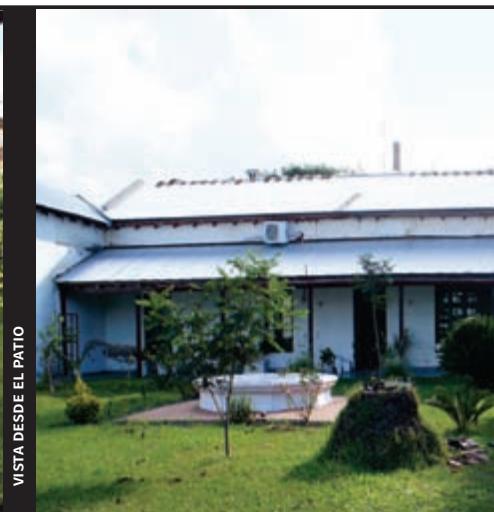
En general, se encuentra en buen estado: las condiciones ambientales se mantienen, con dispositivos como las galerías, la materialidad principal y los patios verdes. Se ha subdividido en dos residencias particulares y ha variado considerablemente la parquización de los jardines y los techos, alterando rasgos que definían la calidad del conjunto edilicio.

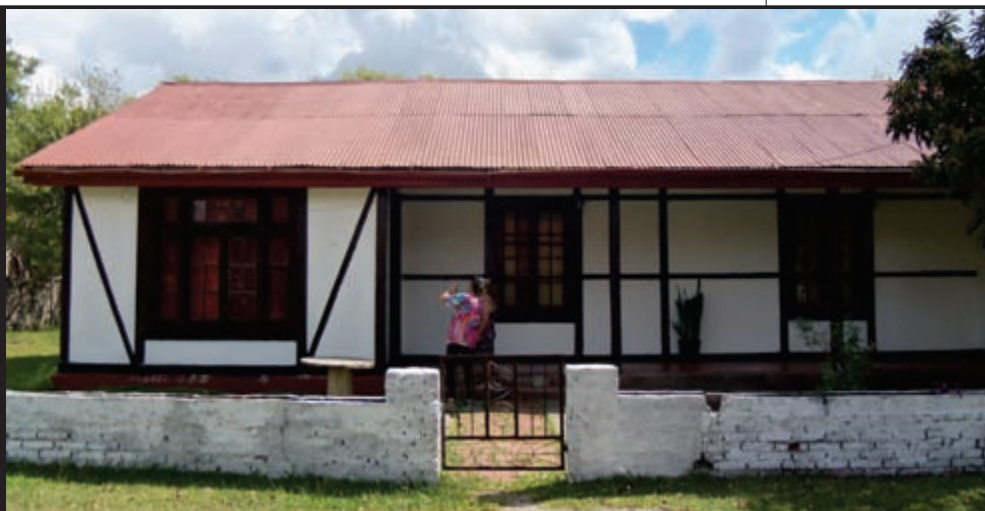
VISTA PARCIAL DE LA FACHADA

En cuanto a la conservación, se observa un buen estado general. Resultan de interés el tipo de planta apareada y el tratamiento de las superficies exteriores con *pan de bois*, dado que no son tan frecuentes entre las viviendas reconocidas en la localidad.

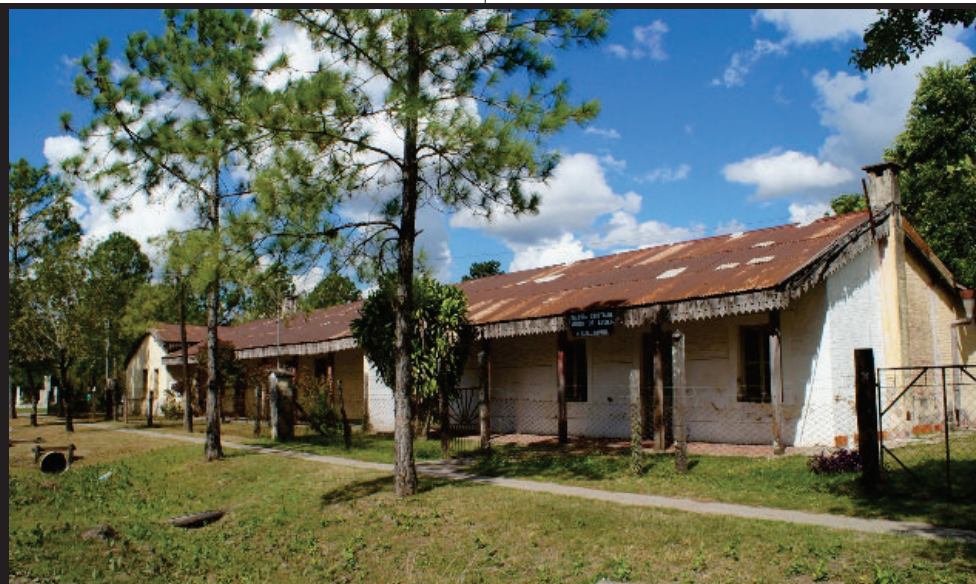
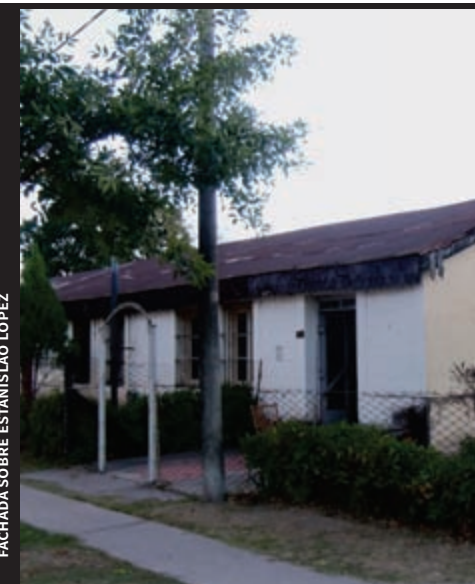
FES 8.3 (FICHA EDIFICIO SÍNTESIS)

El estado de conservación y mantenimiento es bueno.

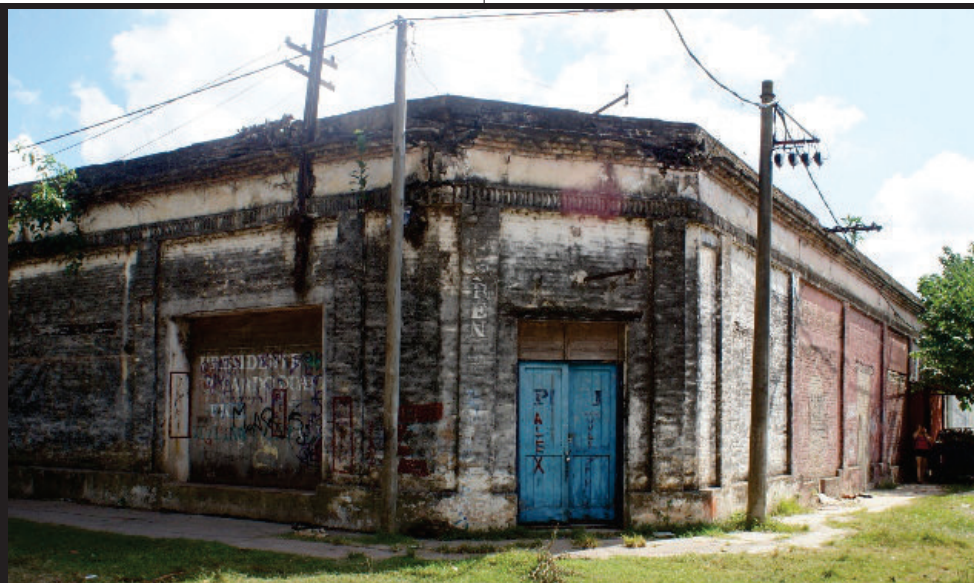
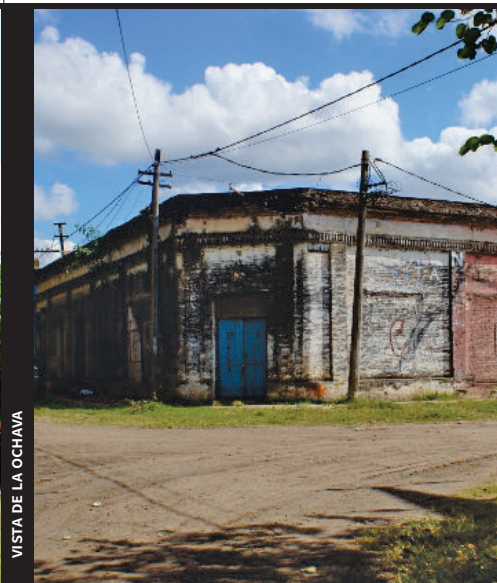
FES 8.4 (FICHA EDIFICIO SÍNTESIS)

El estado de conservación es regular y no se releva mantenimiento alguno.

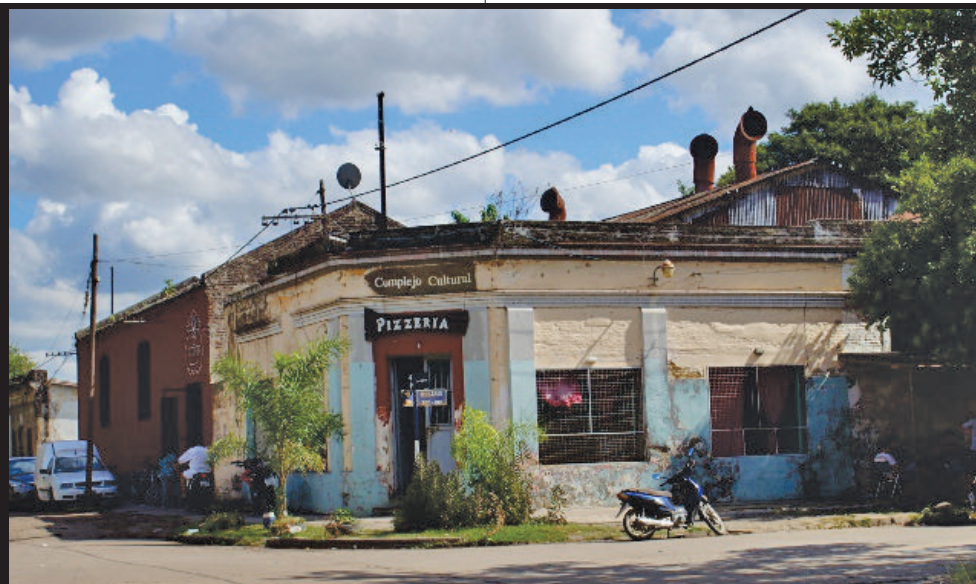
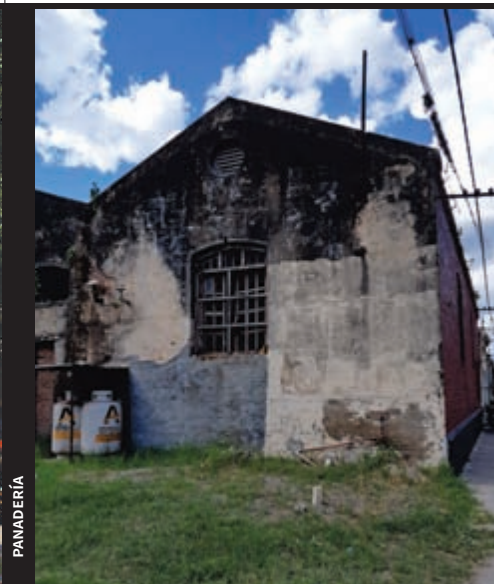
FES 8.5 (FICHA EDIFICIO SÍNTESIS)

El estado de conservación y mantenimiento es regular, presentando modificaciones acordes a su nuevo uso.

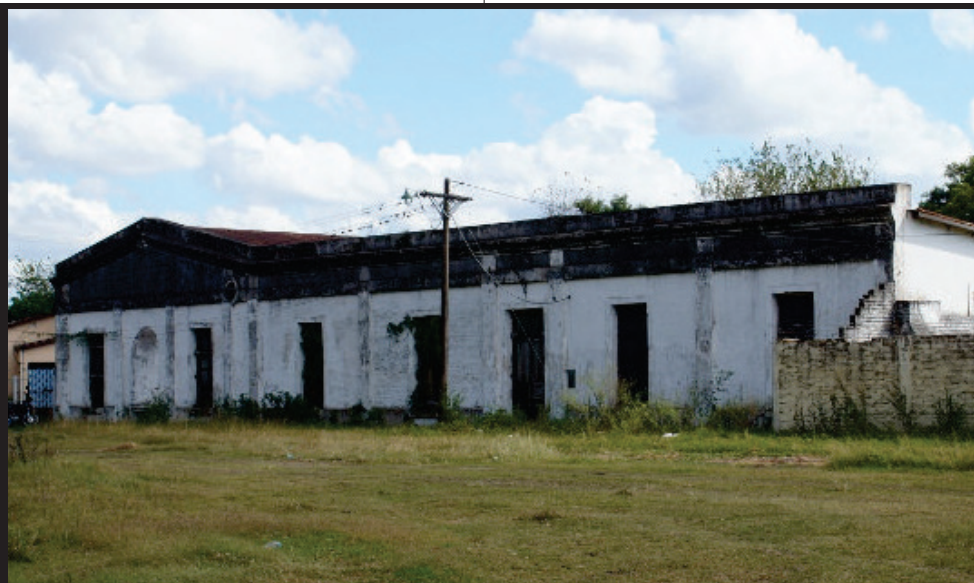
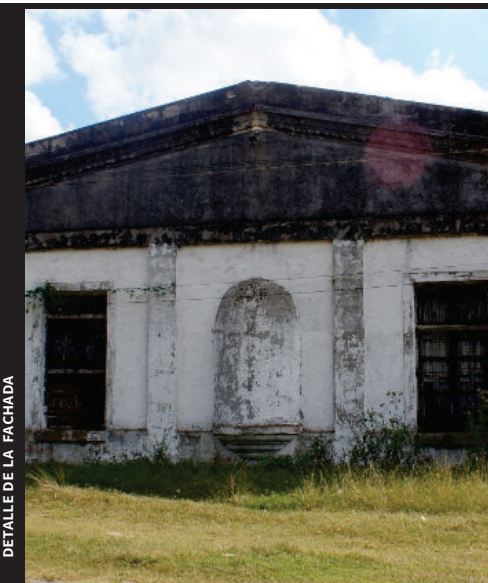
FES 8.6 (FICHA EDIFICIO SÍNTESIS)

El estado de conservación es regular y presenta un escaso mantenimiento.

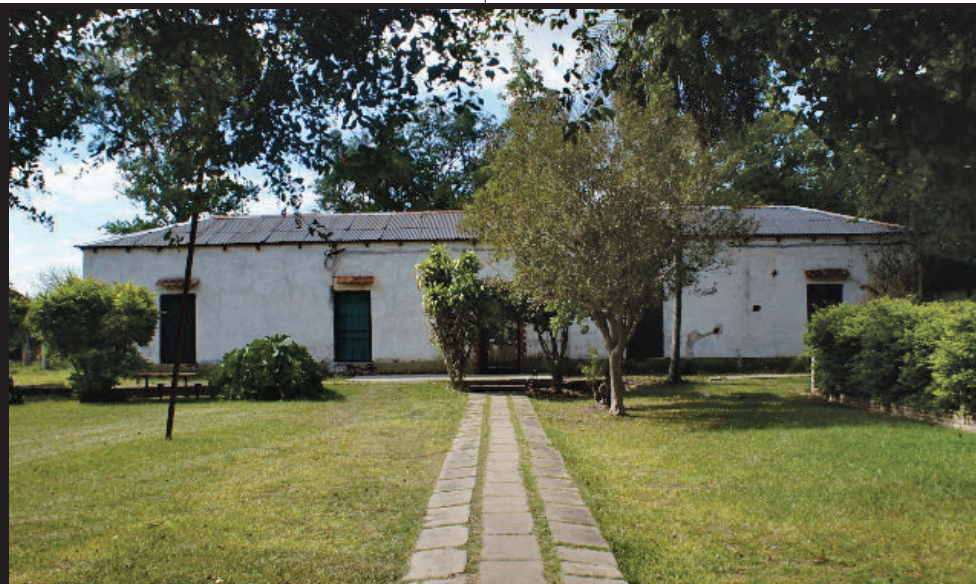
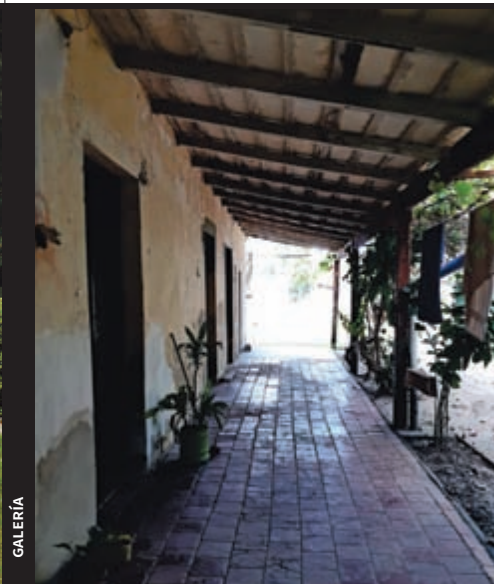
FES 8.7 (FICHA EDIFICIO SÍNTESIS)

El particular tipo y su posición urbana hacen que se valore el bien especialmente por su posibilidad de refuncionalización, si bien se encuentra en general en mal estado de conservación.

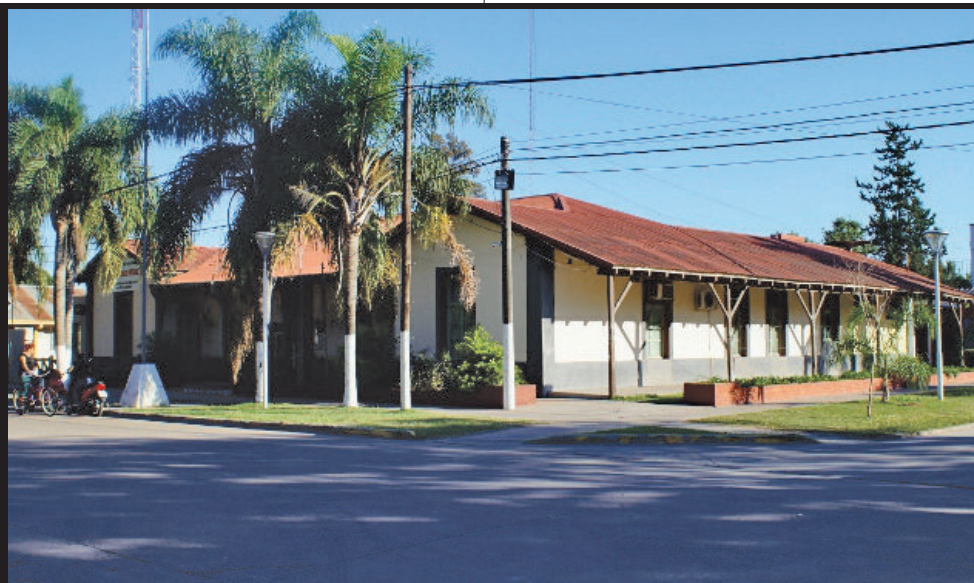
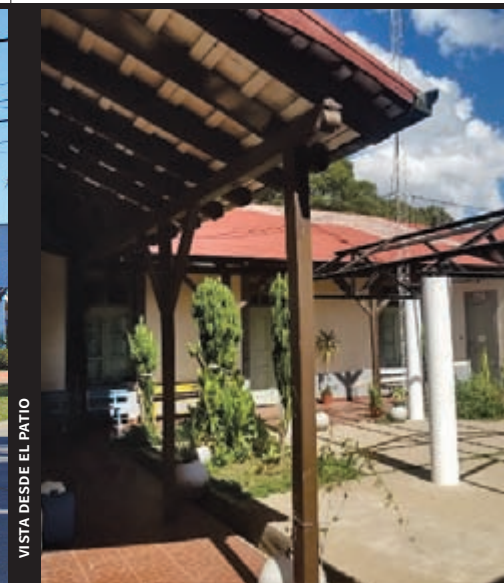
FES 8.8 (FICHA EDIFICIO SÍNTESIS)

Se valora las dimensiones de los espacios y su buen estado de conservación, que han permitido que el edificio sea reutilizado.

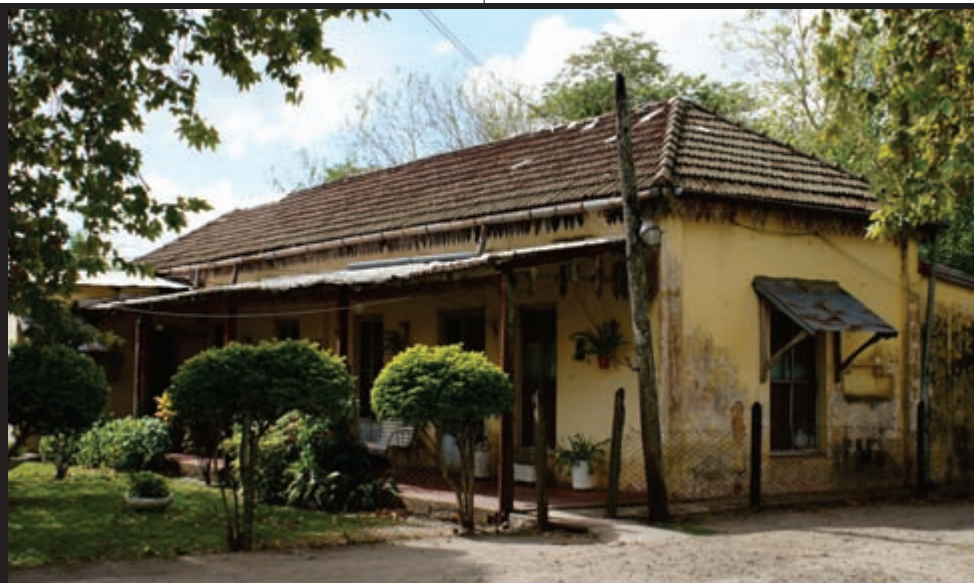
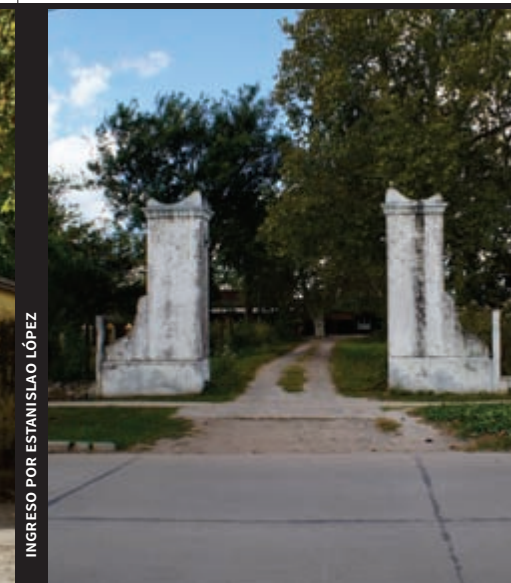
FES 8.10 (FICHA EDIFICIO SÍNTESIS)

Se reconoce que el estado de conservación varía de regular a malo en la mayoría de los elementos constructivos.

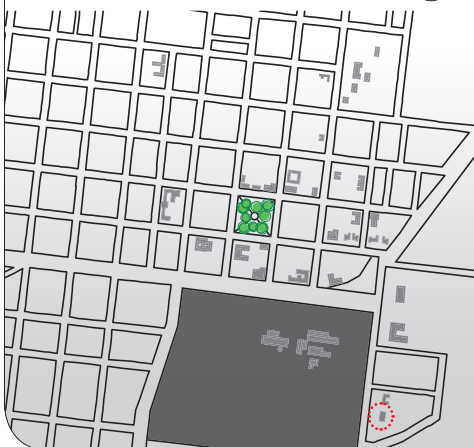
Su estado de conservación va de regular a bueno, admitiendo usos públicos en su refuncionalización.

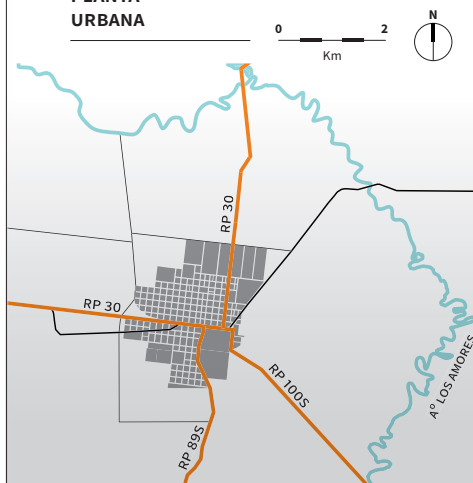
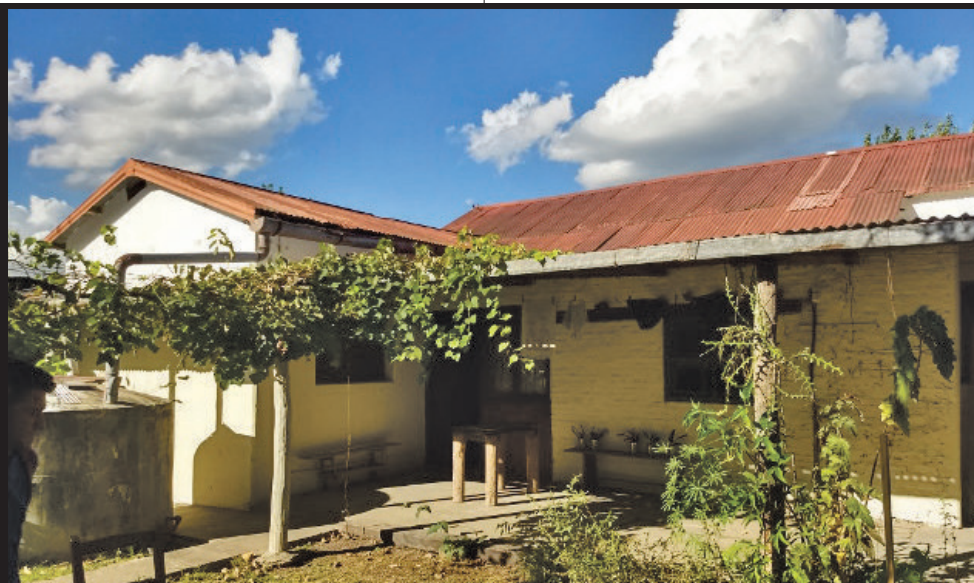
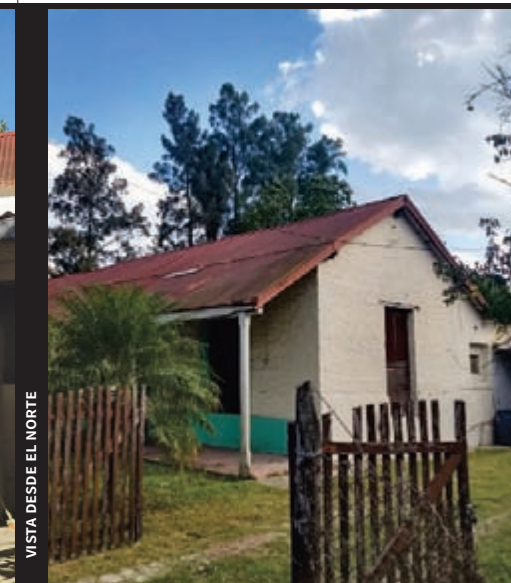
FES 8.12 (FICHA EDIFICIO SÍNTESIS)

Su estado de conservación es bueno, si bien se advierten algunas ampliaciones bien diferenciadas como un garage.

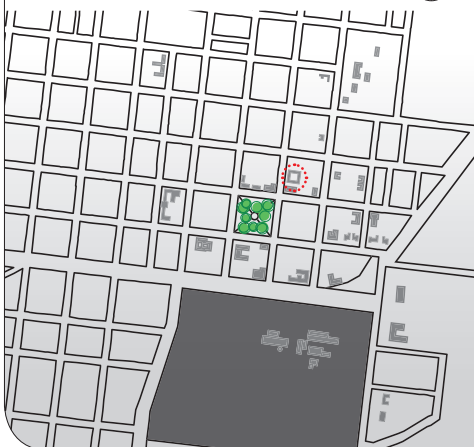
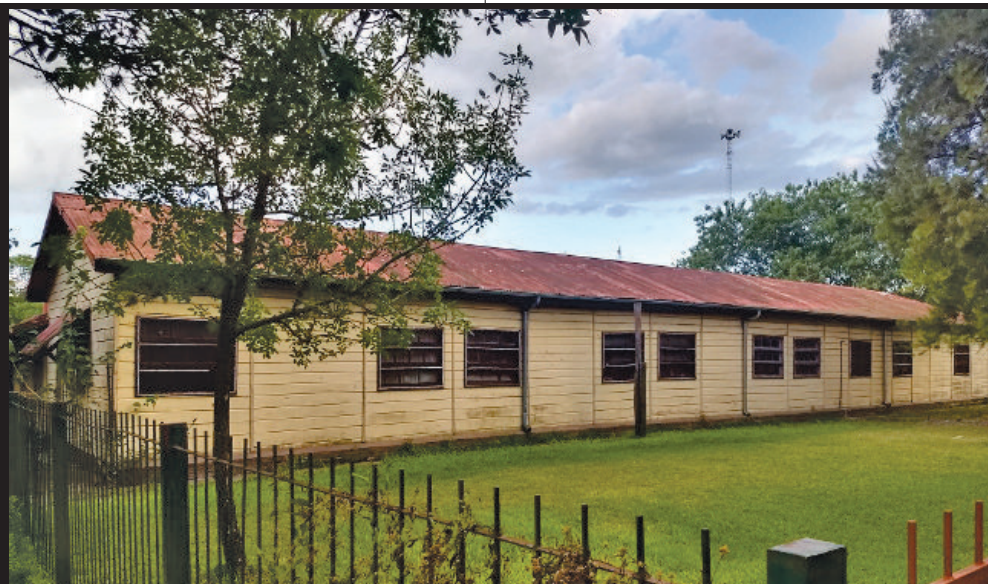
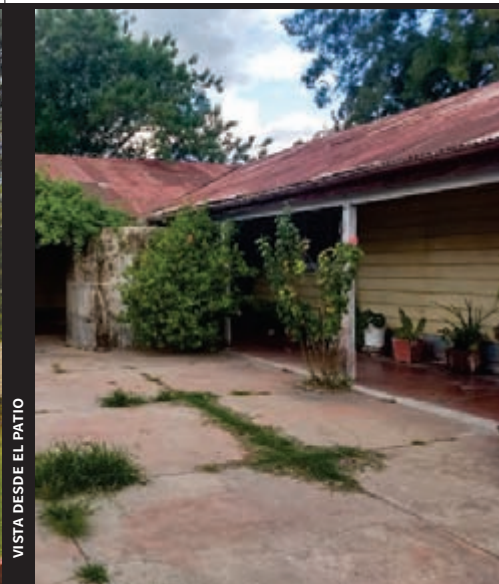
FES 8.13 (FICHA EDIFICIO SÍNTESIS)

Su estado de conservación va de regular a bueno, si bien se ha ampliado con un volumen que cierra el patio interior. Por su materialidad y técnicas constructivas es un edificio de carácter singular a preservar.

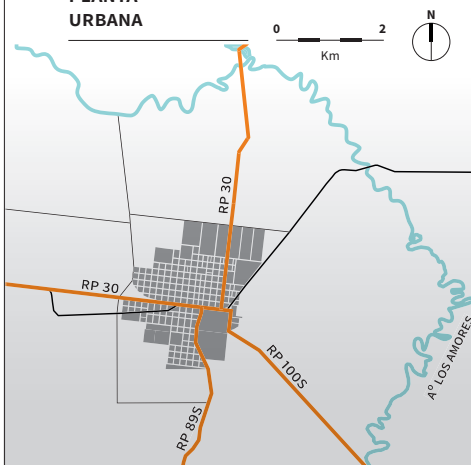
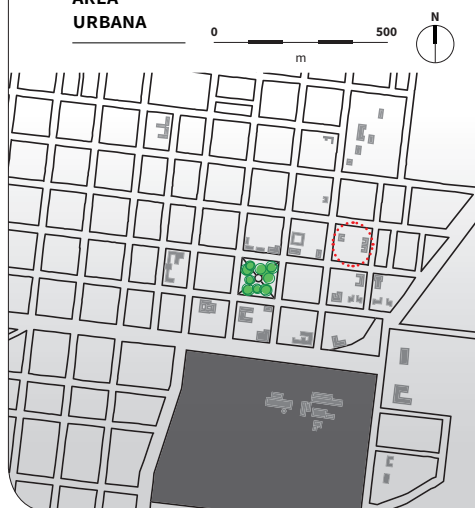
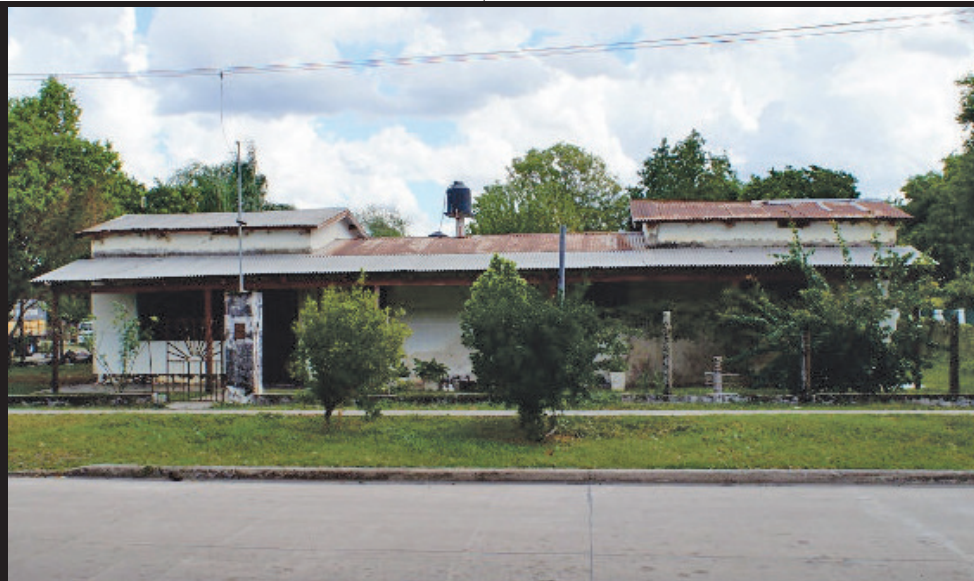
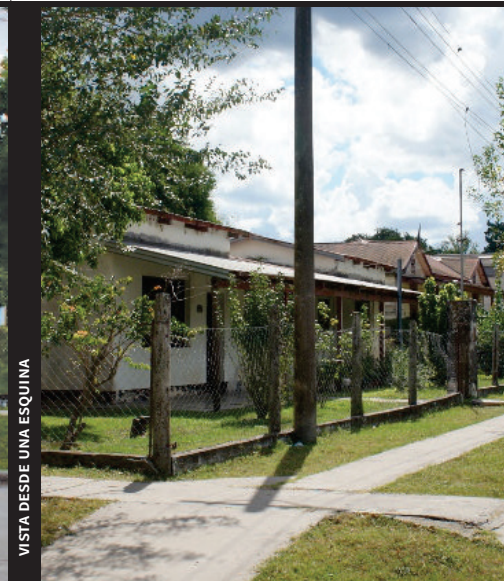
FES 8.14 (FICHA EDIFICIO SÍNTESIS)

Su estado de conservación va de regular a bueno, pero interesa el tipo pareado, la espacialidad y la materialidad típicas.
